Commune : **GRISOLLES**Rivière : **La Garonne****intersection d'un chemin vicinal avec la D 52 à 250m en aval de la Charonne****2** Repère(s) sur le site**GÉNÉRAL****Unité de gestion :** Garonne-Tarn-Lot**Code :** GTL_S_3943**Date de mise à jour :** 25/08/2016**Auteur :** SPC GTL

**GÉOLOCALISATION****Coordonnées WGS84 :** X: 1.27147000 / Y: 43.81420000**Coordonnées RGF93 (Lambert 93) :** X: 560920.35 / Y: 6303209.68**Coordonnées RGF93 (ETRS89) :** X: 1.27147 / Y: 43.8142**Code Hydro:** O--0000**Rive de référence:** Droite

Commune : **GRISOLLES**Rivière : **La Garonne****intersection d'un chemin vicinal avec la D 52 à 250m en aval de la Charonne****2** Repère(s) sur le site**GÉNÉRAL**

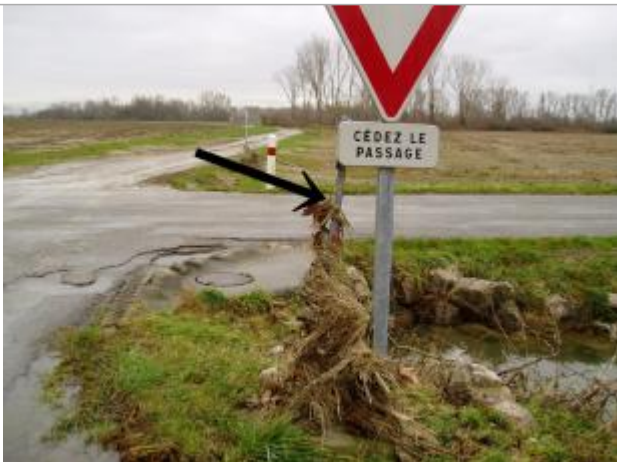
**25 janvier 2014**Altitude calculée de l'eau : **non déterminé**Nature de l'inondation : **Débordement de cours d'eau**Nature du repère : **Laisse d'inondation**

Commentaires : commentaires photo : Zoom, Vue vers l'amont. Au niveau du panneau de signalisation- la crue a déposé des débris. Si ces débris ne renseignent pas nécessairement sur la hauteur maximale atteinte- ils permettent néanmoins le constat que la D 52 a été inondée d'au moins 1.20m à cet en

Différence entre le niveau d'eau et la référence (en m) : 1.200 m

Photo du recensement d'origine. auteur photo : Klaus MARONNA
