Commune : **GRISOLLES**Rivière : **La Garonne****intersection d'un chemin vicinal avec la D 52 à 250m en aval de la Charonne****2**Repère(s) sur
le site**GÉNÉRAL****Unité de gestion :** Garonne-Tarn-Lot**Code :** GTL_S_3943**Date de mise à jour :** 25/08/2016**Auteur :** SPC GTL

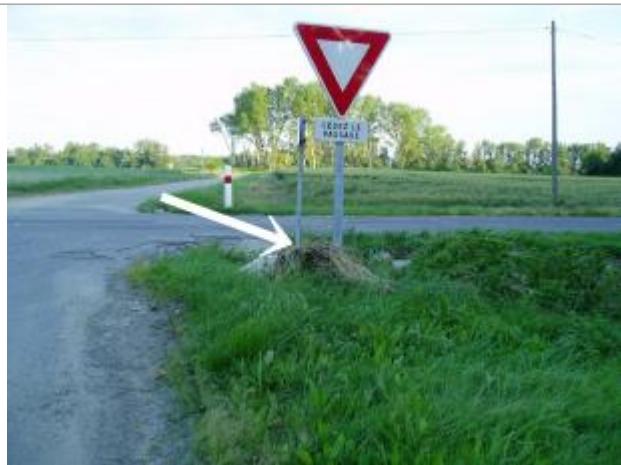
Photo du recensement d'origine. auteur photo : Klaus MARONNA

**1^{er} Juin 2013****Nature de l'inondation :** Débordement de cours d'eau**Altitude calculée de l'eau :** non déterminé**Nature du repère :** Laisse d'inondation**Commentaires :** commentaires photo : Zoom, Vue vers l'amont. Au niveau du panneau de signalisation- la crue a déposé des débris. Si ces débris ne renseignent pas nécessairement sur la hauteur maximale atteinte- ils permettent néanmoins le constat que la D 52 a été inondée à cet endroit.**GÉNÉRAL****Code :** GTL_R_8227**Auteur :** SPC GTL**Date de mise à jour :**

MARQUE**Maximum de l'inondation :** Oui**Visibilité :** Non**État du repère :** Disparu**Pérennité :** Aucune**Repère calculé :** Non**PHEC :** Non**SOURCE DE REPÉRAGE : - -****Type de repérage :** Non renseigné**Organisme :** Bureau d'études**NIVELLEMENT D'ORIGINE****Méthode :** Non renseigné**Organisme :** Inconnu**Référence nivelée :** Autre type de référence**Système altimétrique :** NGF IGN 1969 (système normal)**Différence entre le niveau d'eau et la référence (en m) :** 0.480 m

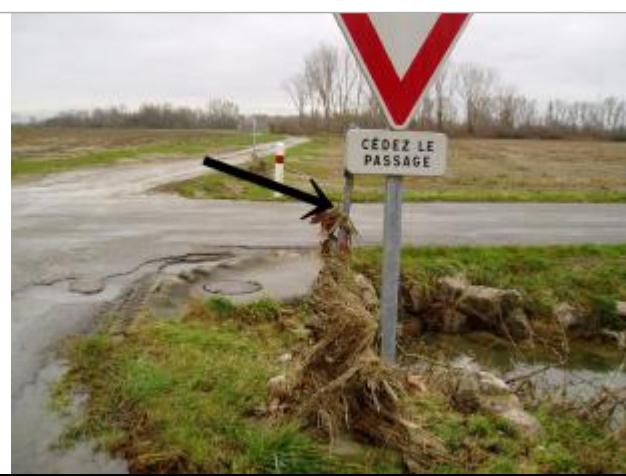
Photo du recensement d'origine. auteur photo : Klaus MARONNA

Commentaires : commentaires photo : Zoom,Vue vers l'amont. Au niveau du panneau de signalisation- la crue a déposé des débris. Si ces débris ne renseignent pas nécessairement sur la hauteur maximale atteinte- ils permettent néanmoins le constat que la D 52 a été inondée d'au moins 1.20m à cet en

Altitude calculée de l'eau : non déterminéNature du repère : **Laisse d'inondation****MARQUE****Maximum de l'inondation :** Oui**Visibilité :** Non**État du repère :** Disparu**Pérennité :** Aucune**Repère calculé :** Non**PHEC :** Non**SOURCE DE REPÉRAGE : - -****Type de repérage :** Non renseigné**Organisme :** Bureau d'études**NIVELLEMENT D'ORIGINE****Méthode :** Non renseigné**Organisme :** Inconnu**Référence nivélée :** Autre type de référence**Système altimétrique :** NGF IGN 1969 (système normal)**Différence entre le niveau d'eau et la référence (en m) :** 1.200 m
