Commune : **GRENADE**Rivière : **La Save**

## A l'aval de Grenade.

**1** Repère(s) sur le site**GÉNÉRAL****Unité de gestion :** Garonne-Tarn-Lot**Code :** GTL\_S\_3955**Auteur :** SPC GTL**Date de mise à jour :** 25/08/2016

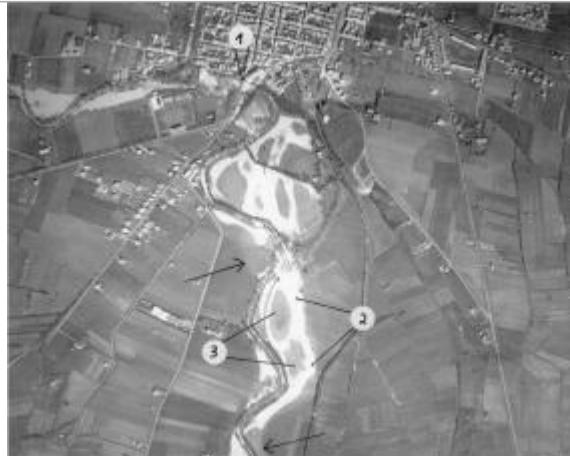
Photo du recensement d'origine. auteur photo : Klaus MARONNA

**Commentaires :** Vue aérienne orientée vers le NE et vers l'aval. L'extension maximale de l'inondation se distingue localement grâce à une coloration différente des terres émergées en bordure de la zone inondée (flèches). On aperçoit aisément le pont portant la station SAC (1). L'inondation met en évidence un ancien lit de la Save (2) qui est séparé de son lit actuel par des monticules de terres émergées (3) et qui fait office de chenal de crue. Photographie DDE 31.

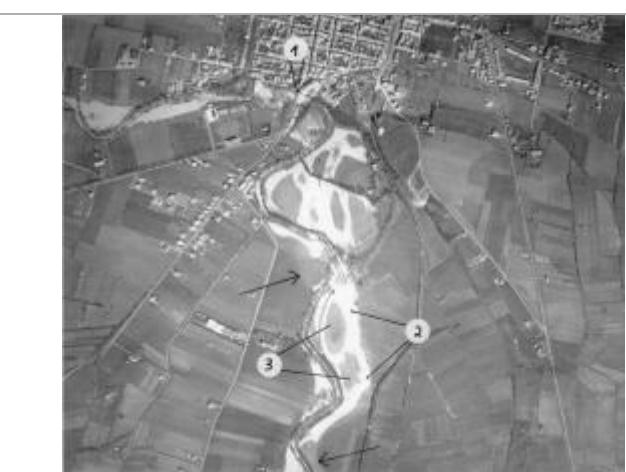
**MARQUE****Maximum de l'inondation :** Oui**Visibilité :** Non**Pérennité :** Aucune**PHEC :** Non renseigné**État du repère :** Disparu**Repère calculé :** Non**SOURCE DE REPÉRAGE : ALBUM PHOTOGRAPHIES DE CRUES DES AFFLUENTS DE RIVE GAUCHE DE LA GARONNE ENTRE LA SAVE ET LA BAÏSE (K MARONNA) -****Type de repérage :** Campagne de terrain post-inondation**Organisme :** Bureau d'études**NIVELLEMENT D'ORIGINE****Méthode :** Non renseigné**Organisme :** Inconnu**Référence nivélée :** Autre type de référence**Système altimétrique :** NGF IGN 1969 (système normal)

Photo du recensement d'origine. auteur photo : Klaus MARONNA
