Commune : **GRENADE**

Rivière : **La Save**

Sur la D9 et le carrefour avec la D 29A

Code : GTL_S_3983

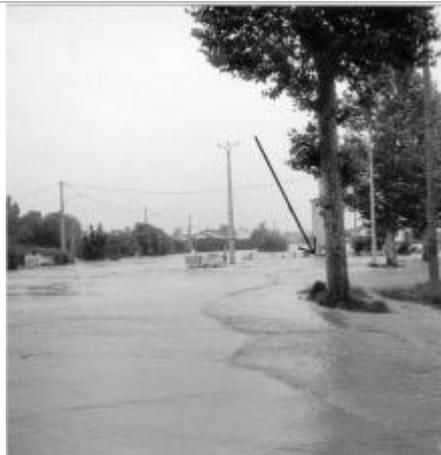
Photo du recensement d'origine. auteur photo : Klaus MARONNA

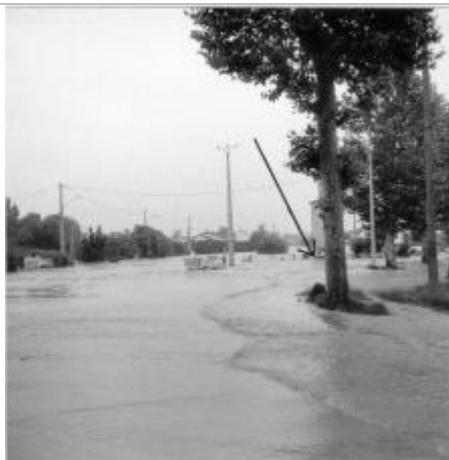
Commentaires : Vue sur la D 29 et son carrefour avec la D 229A. Au premier plan - on constate une mise en vitesse de eaux inondantes traversant la route et rejoignant les terrains situés en contrebas de cette dernière. La photographie a été prise pu après le maximum de la crue. La trace d'humidité sur le poste électrique (flèche) en témoigne. Source: collection DDE 31

Photo du recensement d'origine. auteur photo : Klaus MARONNA
