Commune : **GRENADE**Rivière : **La Save****Sur le pont SNCF désaffecté.****1**Repère(s) sur
le site**GÉNÉRAL****Unité de gestion :** Garonne-Tarn-Lot**Code :** GTL_S_3993**Date de mise à jour :** 09/11/2017**Auteur :** SPC GTL

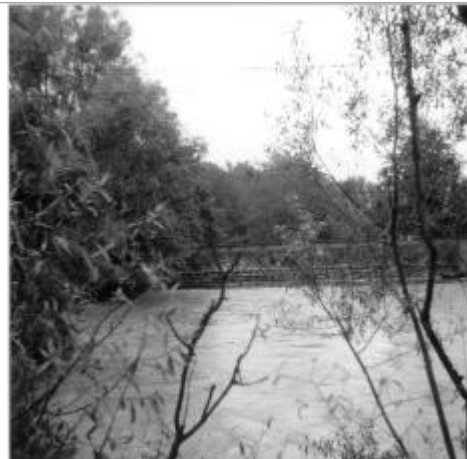
Photo du recensement d'origine. auteur photo : Klaus MARONNA

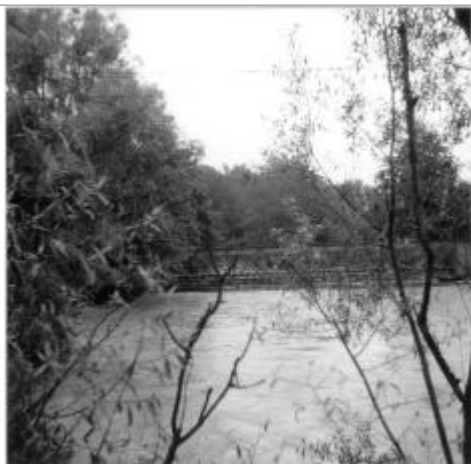
**9 Juillet 1977**Altitude calculée de l'eau : **non déterminé**Nature de l'inondation : **Débordement de cours d'eau**Nature du repère : **Photographie****Commentaires :** Vue vers l'amont sur le pont SNCF désaffecté de Grenade - depuis le pont portant la station SAC. Le pont SNCF est presque entièrement en charge. Source: collection DDE 31**GÉNÉRAL****Code :** GTL_R_3150**Date de mise à jour :****Auteur :** SPC GTL

Photo du recensement d'origine. auteur photo : Klaus MARONNA
