Commune : **DAUMAZAN-SUR-ARIZE**

Rivière : **L' Arize**

Unité de gestion : Garonne-Tarn-Lot
 Code : GTL_S_4016 Date de mise à jour : 25/10/2017
 Auteur : SPC GTL

Code : GTL_R_4838 Date de mise à jour : 24/04/2018
 Auteur : SPC GTL

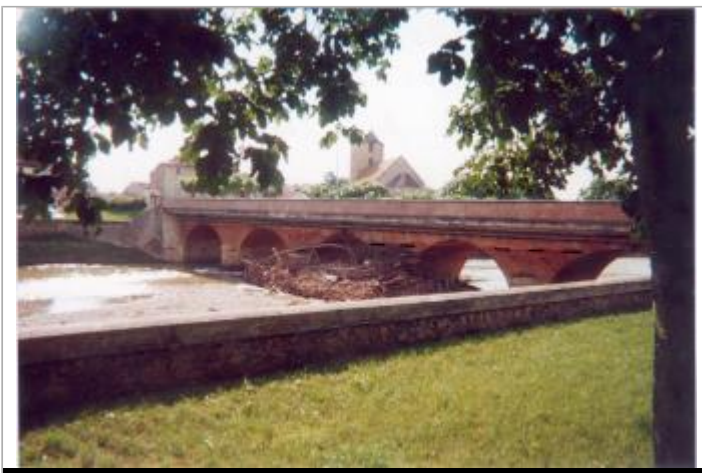
Photo du recensement d'origine. auteur photo : Klaus MARONNA

Commentaires : Photographie prise le 14/06/2000. Vue sur la face amont du pont. On distingue les traces d'un embâcle. Selon un riverain - lors de la crue - l'embâcle aurait été plus important - laissant seulement les deux arches de gauche libre. La trace d'humidité sur les 2 piles de droite (tirets) montre que le pont a été presque entièrement en charge.

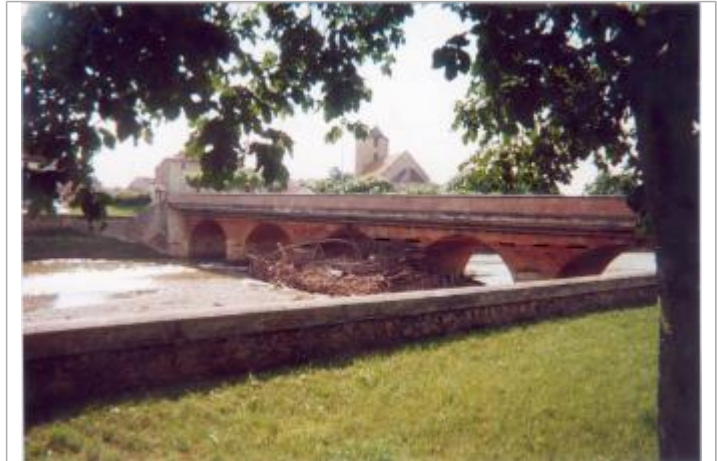
Photo du recensement d'origine. auteur photo : Klaus MARONNA
