Commune : **DAUMAZAN-SUR-ARIZE**Rivière : **L' Arize****En amont immédiat du pont.****2** Repère(s) sur le site**GÉNÉRAL**

Unité de gestion : Garonne-Tarn-Lot

Code : GTL_S_4019

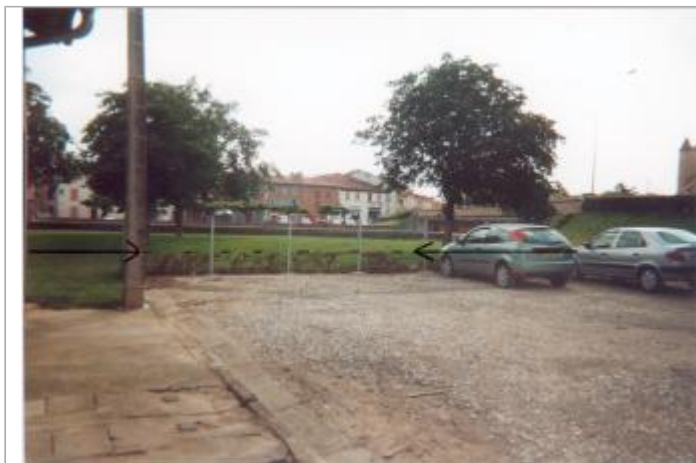
Photo du recensement d'origine. auteur photo : Klaus MARONNA

**11 Juin 2000**Nature de l'inondation : **Débordement de cours d'eau**Altitude calculée de l'eau : **non déterminé**Nature du repère : **Laisse d'inondation****Commentaires** : Photographie prise le 14/06/2000. Les débris dans le grillage (tirets) indiquent le niveau atteint par la crue qui est de 0 - 58m.**GÉNÉRAL**

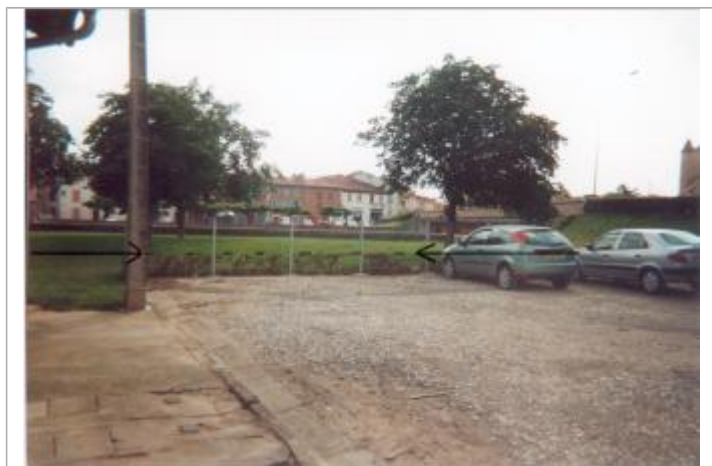
Différence entre le niveau d'eau et la référence (en m) : 0.580 m

Photo du recensement d'origine. auteur photo : Klaus MARONNA

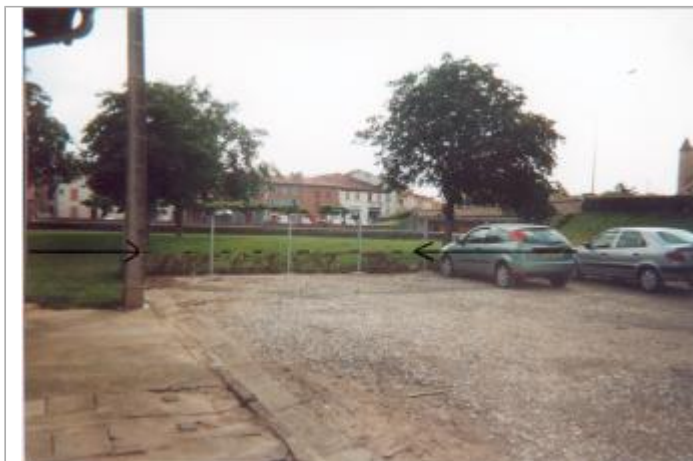
Photo du recensement d'origine. auteur photo : Klaus MARONNA

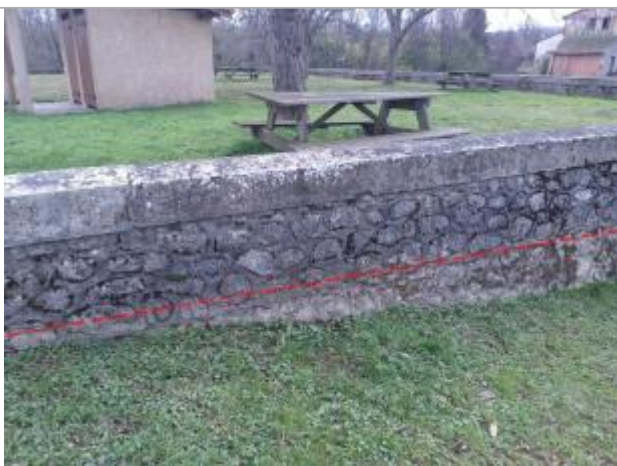
**10 Janvier 2022**Nature de l'inondation : **Débordement de cours d'eau**Altitude calculée de l'eau : **246.437 m**Nature du repère : **Laisse d'inondation****Commentaires :** limite de boue sur muret**GÉNÉRAL****Code :** 23_ARIZ22_R_134_1**Date de mise à jour :****Auteur :** SPC GTL

MARQUE**Maximum de l'inondation :** Oui**Visibilité :** Non renseigné**État du repère :** Disparu**Pérennité :** Aucune**Repère calculé :** Non renseigné**PHEC :** Non renseigné**SOURCE DE REPÉRAGE : RELEVÉS DE LAISSES DE CRUES SUR L'ARIZE - 15/05/2023****Type de repérage :** Campagne de terrain post-inondation**Organisme :** SURVEY**NIVELLEMENT D'ORIGINE - 17/01/2022****Méthode :** GPS**Organisme :** SURVEY**Référence nivelée :** Autre type de référence**Description référence du repère :** SOL**Système altimétrique :** NGF IGN 1969 (système normal)**Altitude de la référence (en m) :** 246.437 m**Altitude calculée de l'eau (en m) :** 246.437

Photo © SURVEY
