Commune : **GRENADE**

Rivière : **La Garonne**

bâtiment attenant à un parking en bordure de la déviation

Code : GTL_S_4053

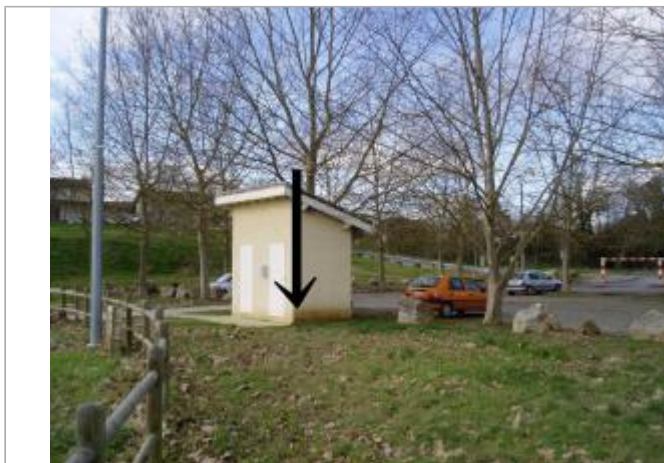
Photo du recensement d'origine. auteur photo : Klaus MARONNA

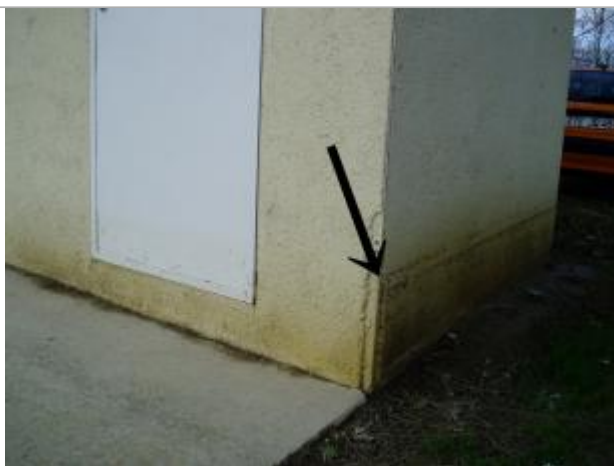
Commentaires : commentaires photo : Zoom sur la trace qui est- à l'angle- à 0.36m au dessus de la dalle en béton.,Sur la face orientée vers la Garonne la crue a laissé une trace nette.

Photo du recensement d'origine. auteur photo : Klaus MARONNA
