Commune : **SAINT-SULPICE-SUR-LEZE** | Rivière : **La Lèze**

Unité de gestion : Garonne-Tarn-Lot
 Code : GTL_S_4127 Date de mise à jour : 25/08/2016
 Auteur : SPC GTL

Code : GTL_R_4865 Date de mise à jour : 17/04/2018
 Auteur : SPC GTL

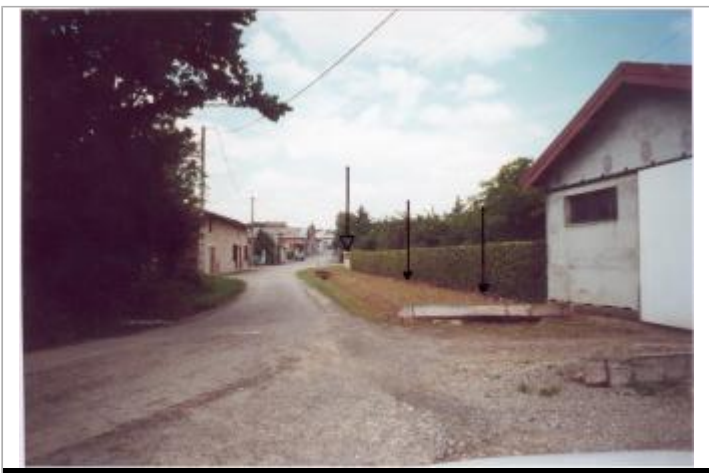
Photo du recensement d'origine. auteur photo : Klaus MARONNA

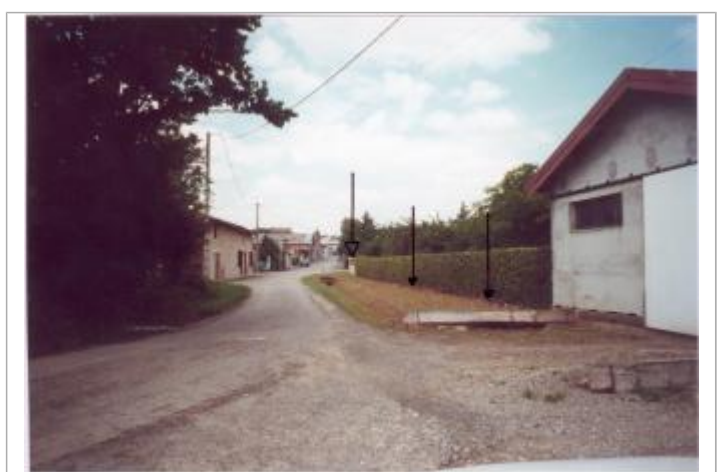
Commentaires : Photographie prise le 12/06/2000. Vue vers le bâtiment et vers le centre ville. Sur le bâtiment on distingue une trace d'humidité homogène (tirets qui est à 0 - 27m du sol. Elle se poursuit moins nettement dans la haie à gauche (flèches pleines). En remontant vers l'agglomération - la trace dans la haie disparaît peu avant le pilier blanc (flèche creuse) qui correspond à la limite d'inondation

Photo du recensement d'origine. auteur photo : Klaus MARONNA

Maximum de l'inondation : Oui
 Visibilité : Non État du repère : Disparu
 Pérennité : Aucune Repère calculé : Non
 PHEC : Non renseigné
