Commune : SAINT-SULPICE-SUR-LEZE

Rivière : La Lèze

Bâtiment attenant au stade

Unité de gestion : Garonne-Tarn-Lot**Code :** GTL_S_4180**Date de mise à jour :** 27/10/2017**Auteur :** SPC GTL

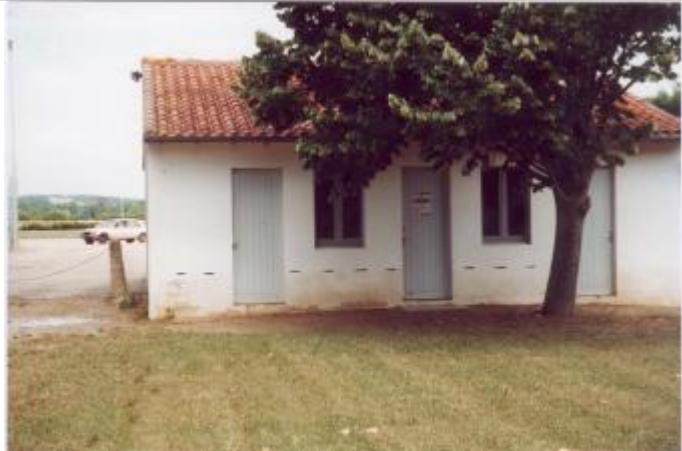
Photo du recensement d'origine. auteur photo : Klaus MARONNA

**11 Juin 2000**Nature de l'inondation : **Débordement de cours d'eau**Altitude calculée de l'eau : **non déterminé**Nature du repère : **Laisse d'inondation****Commentaires :** Photographie prise le 11/06/2000. La crue a laissé une trace d'humidité relativement homogène sur le bâtiment (tirets). Elle est à 0 - 46m au-dessus du seuil de la porte du milieu.

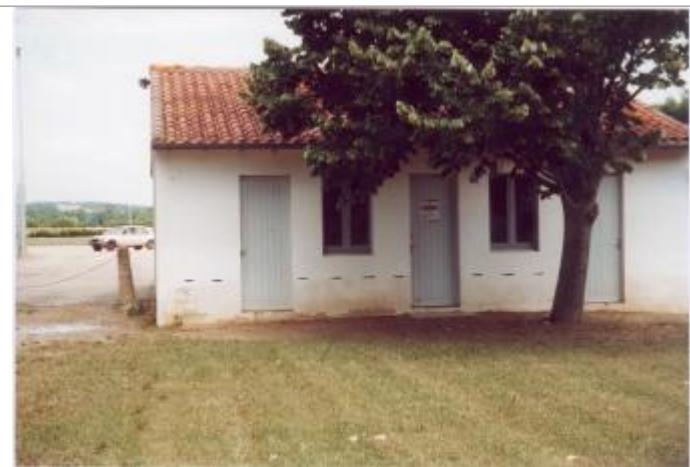
Méthode : Non renseigné**Organisme :** Inconnu**Référence nivélée :** Autre type de référence**Système altimétrique :** NGF IGN 1969 (système normal)**Différence entre le niveau d'eau et la référence (en m) :** 0.460 m

Photo du recensement d'origine. auteur photo : Klaus MARONNA
