Commune : SAINT-SULPICE-SUR-LEZE

Rivière : La Lèze

Bâtiment attenant au stade**1** Repère(s) sur le site**GÉNÉRAL**

Code : GTL_S_4180

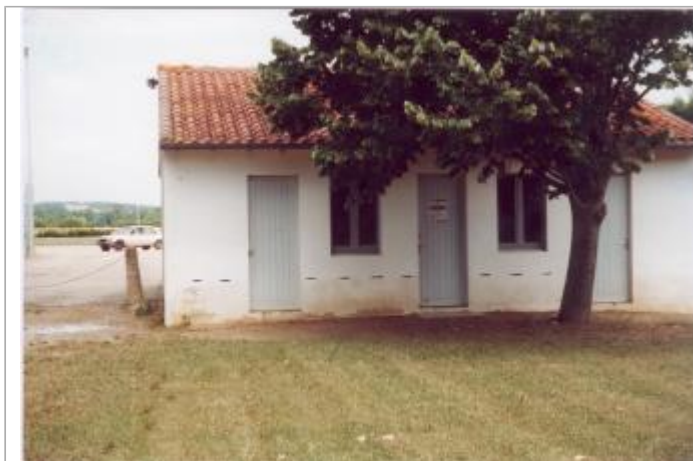
Photo du recensement d'origine. auteur photo : Klaus MARONNA

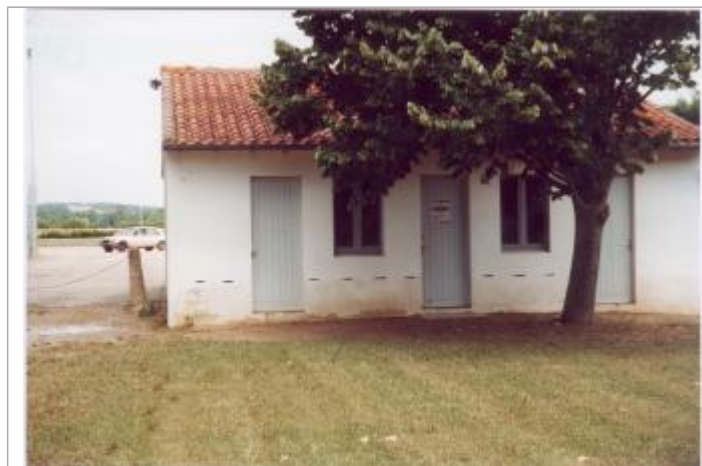
Nature de l'inondation : **Débordement de cours d'eau**Altitude calculée de l'eau : **non déterminé**Nature du repère : **Laisse d'inondation****Commentaires** : Photographie prise le 11/06/2000. La crue a laissé une trace d'humidité relativement homogène sur le bâtiment (tirets). Elle est à 0 - 46m au-dessus du seuil de la porte du milieu.**GÉNÉRAL**

MARQUE**Maximum de l'inondation** : Oui**Visibilité** : Non**État du repère** : Disparu**Pérennité** : Aucune**Repère calculé** : Non**PHEC** : Non renseigné**SOURCE DE REPÉRAGE** : LA CRUE DE 11/06/2000 DE LA GARONNE- L'ARIZE- LA LÈZE- LA SAVE, RECUEIL PHOTOGRAPHIQUE. -**Type de repérage** : Campagne de terrain post-inondation**Organisme(s)** : Bureau d'études**NIVELLEMENT D'ORIGINE****Méthode** : Non renseigné**Organisme** : Inconnu**Référence nivelée** : Autre type de référence**Système altimétrique** : NGF IGN 1969 (système normal)**Différence entre le niveau d'eau et la référence (en m)** : 0.460 m
