Commune : **DURBAN-SUR-ARIZE****Village**Rivière : **L' Arize****1**Repère(s) sur  
le site**GÉNÉRAL****Unité de gestion :** Garonne-Tarn-Lot**Code :** GTL\_S\_4212**Date de mise à jour :** 25/08/2016**Auteur :** SPC GTL

**GÉNÉRAL****Code :** GTL\_R\_2879**Auteur :** SPC GTL**Date de mise à jour :**

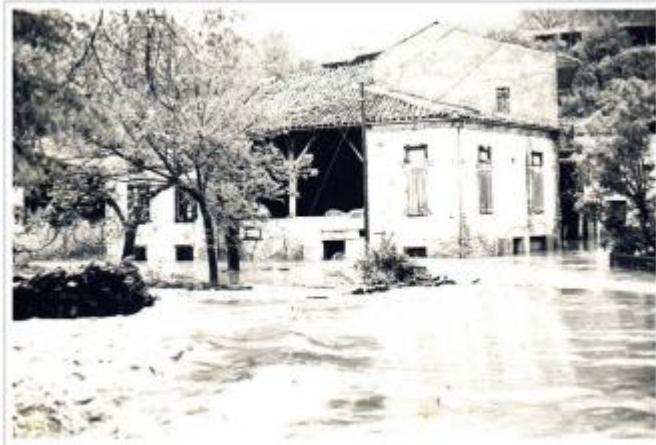
Photo du recensement d'origine. auteur photo : AGERIN

**Commentaires :** Sur cette photographie - prise dans le village de Durban sur Arize - on voit nettement l'extension de l'inondation lors de la crue du 19 mai 1977. On observe au premier plan des ressauts liés à la route - ce qui témoigne de vitesses d'écoulement élevées.
