Commune : **CAMPAGNE-SUR-ARIZE**

Rivière : **L' Arize**

Placette au droit du pont.

Code : GTL_S_4220

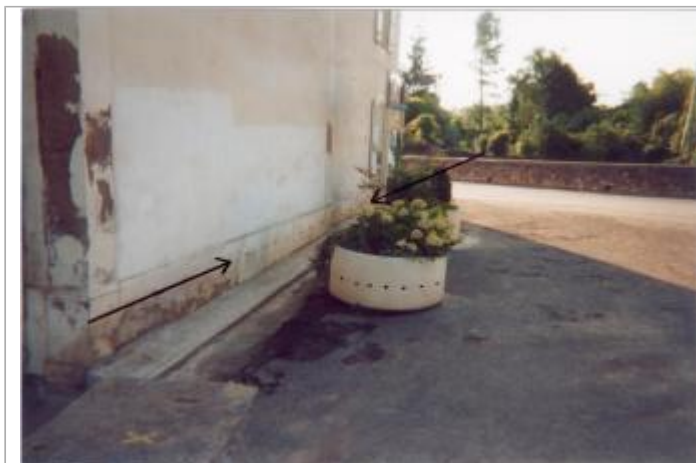
Photo du recensement d'origine. auteur photo : Klaus MARONNA

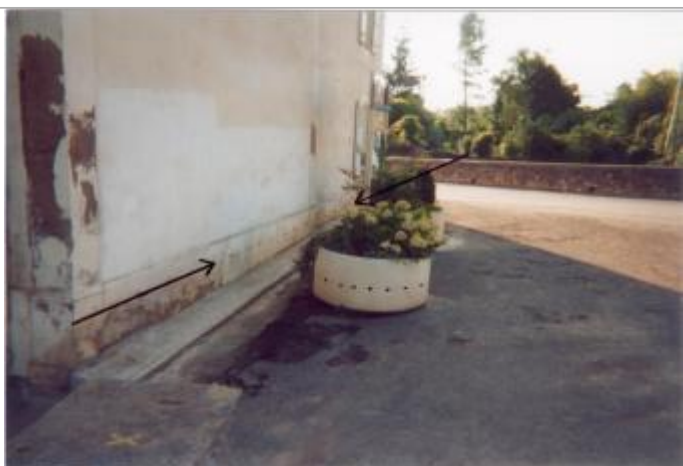
Commentaires : Photographie prise le 14/06/2000. La crue a laissé une trace nette sur le mur et sur le bac à fleur (pointillés).

Photo du recensement d'origine. auteur photo : Klaus MARONNA
