Commune : GRENADE

Rivière : La Garonne

chemin d'accès à l'île de Martignac- à 750m de St-Caprais**1**

GÉNÉRAL**Unité de gestion :** Garonne-Tarn-Lot**Code :** GTL_S_4255**Date de mise à jour :** 25/08/2016**Auteur :** SPC GTL

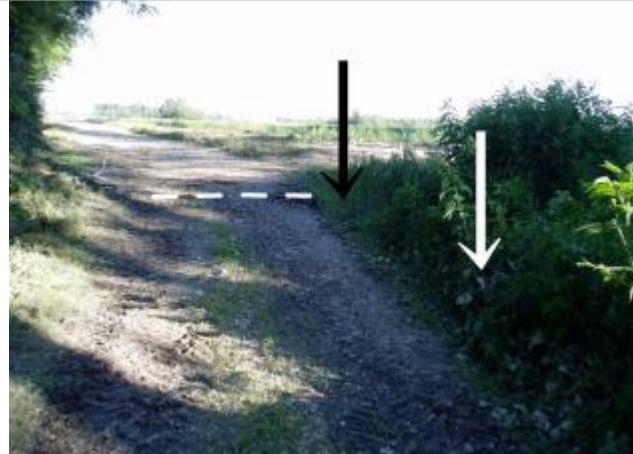
Photo du recensement d'origine. auteur photo : Klaus MARONNA

Commentaires : commentaires photo : La flèche blanche montre une végétation couverte de boue tandis que- quelques dizaines de centimètres plus loin- ce même genre de végétation n'en présente aucune trace (flèche noire). La ligne discontinue indique l'extension maximale de la crue.,Vue opposée à la Garonne. Sur ce chemin la crue n'a pas déposé de laisse nette. En contrepartie- l'analyse des traces de boue laissées dans la végétation permet de reconstituer approximativement son extension maximale (tirets).
