Commune : **MURET**

Rivière : **La Garonne**

**en bordure de la Garonne- à 250m en aval du pont de la D 19**

**Code :** GTL\_S\_4282

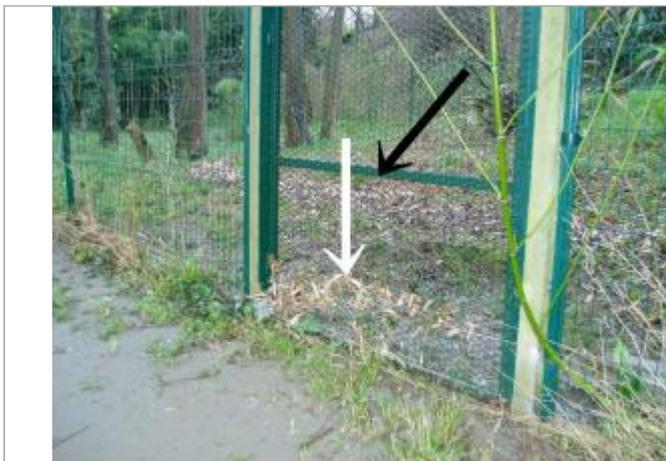
Photo du recensement d'origine. auteur photo : Klaus MARONNA

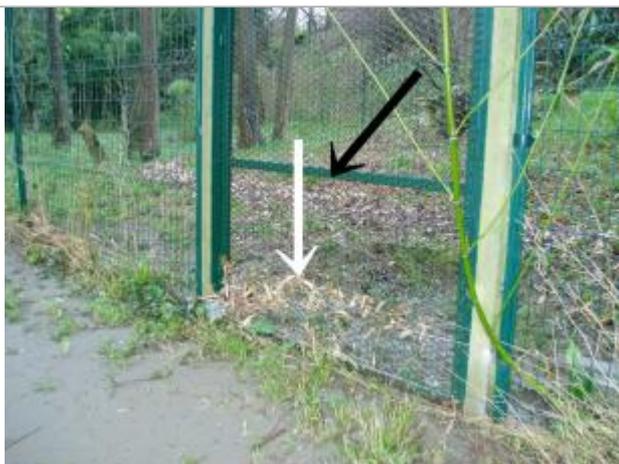
**Commentaires :** commentaires photo : Zoom sur les débris qui sont à 0.45m en dessous de la barre transversale (flèche noire),.Vue vers l'aval. Dans le grillage du portail de jardin la crue a déposé des débris.

Photo du recensement d'origine. auteur photo : Klaus MARONNA
