Commune : **LEZAT-SUR-LEZE**

Rivière : **La Lèze**

## Centre commercial- magasin Champion

Code : GTL\_S\_4378

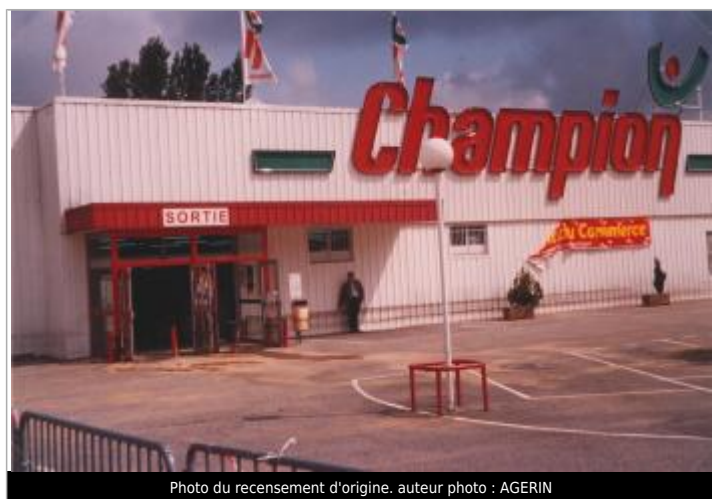
Commentaires : Laisse de crue sur le mur du magasin Champion.

État du repère : Disparu

Différence entre le niveau d'eau et la référence (en m) : 0.800 m

Photo du recensement d'origine. auteur photo : AGERIN

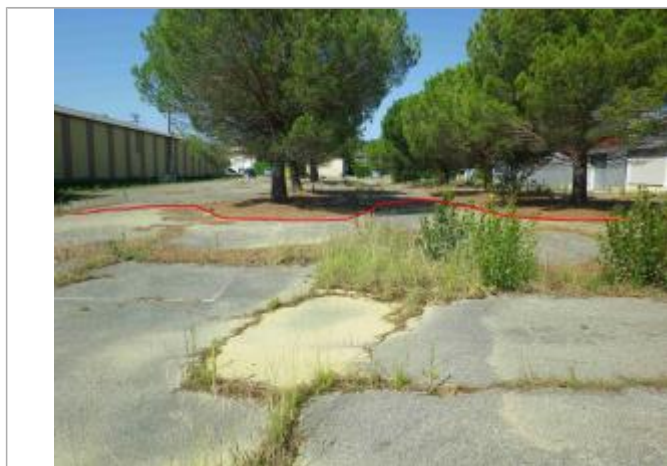
Nature du repère : **Laisse d'inondation**

Commentaires : Trace de la crue sur le parking de l'ancien champion

Altitude calculée de l'eau (en m) : 205.52

Vue de la laisse d'inondation - Auteur : GEOSPHAIR
