Commune : **LEZAT-SUR-LEZE**

Rivière : **La Lèze**

## 21- faubourg du moulin.

**Code :** GTL\_S\_4382

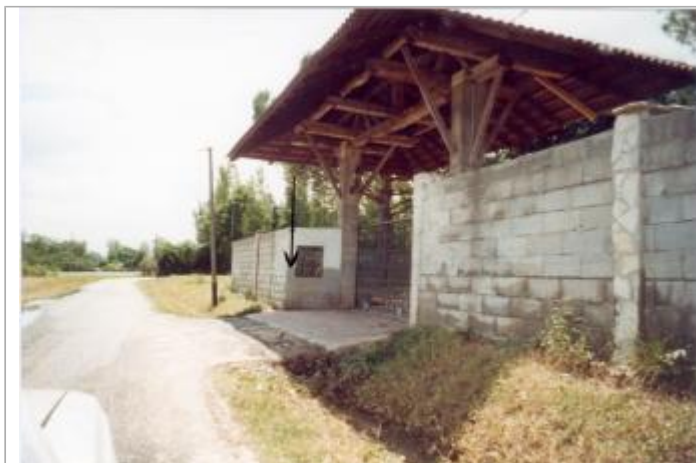
Photo du recensement d'origine. auteur photo : Klaus MARONNA

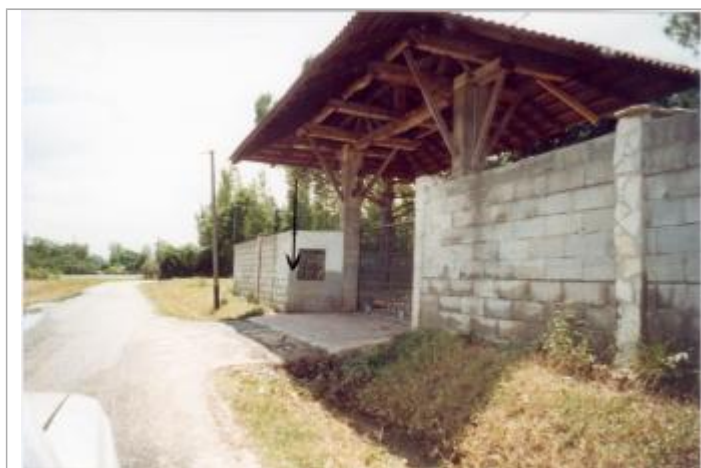
**Commentaires :** Photographie prise le 12/06/2000. Vue vers l'amont sur le portail d'entrée d'une maison. La crue a laissé une trace d'humidité homogène qui est à 1 - 08m du sol (flèche).

**Différence entre le niveau d'eau et la référence (en m) :** 1.080 m

Photo du recensement d'origine. auteur photo : Klaus MARONNA

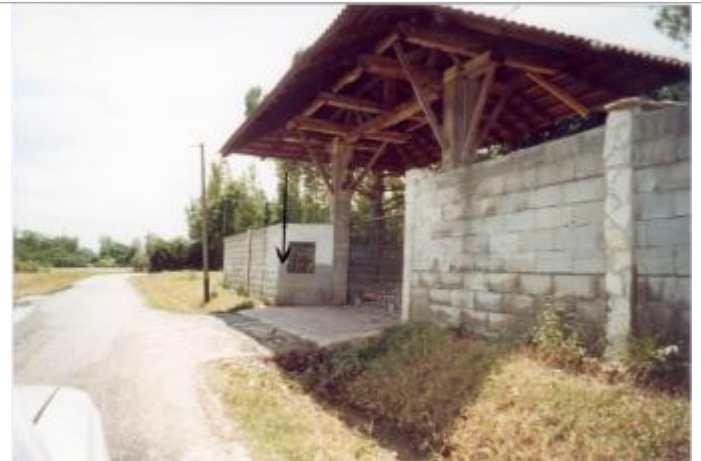
Photo du recensement d'origine. auteur photo : Klaus MARONNA

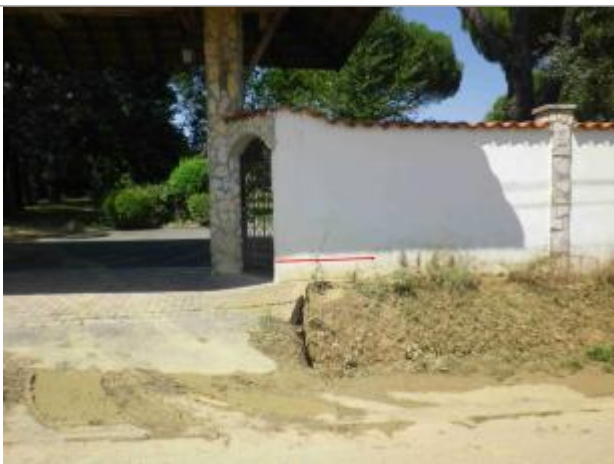
**Commentaires :** Lors de la crue il y avait 0.38 m au niveau du pilier du portail.

**Description référence du repère :** seuil du portail

**Différence entre le niveau d'eau et la référence (en m) :** 0.400 m

**Altitude calculée de l'eau (en m) :** 206.14

Vue de la laisse d'inondation - Auteur : GEOSPHAIR
