Commune : **LE MAS-D'AZIL**

## Place du fond de la ville.

**Code :** GTL\_S\_4409

**Code :** GTL\_R\_4679

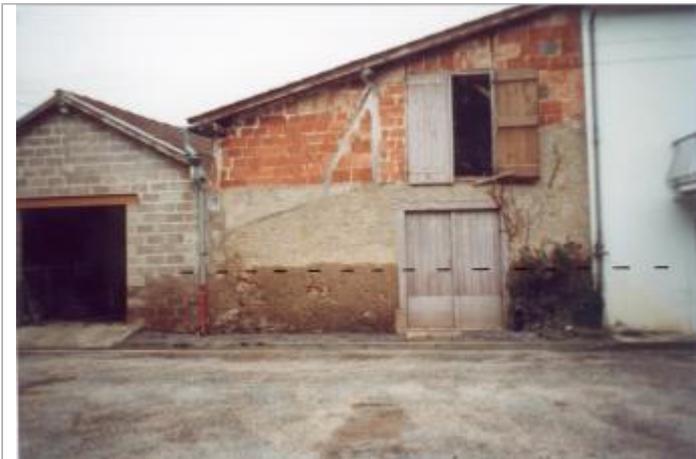
Photo du recensement d'origine. auteur photo : Klaus MARONNA

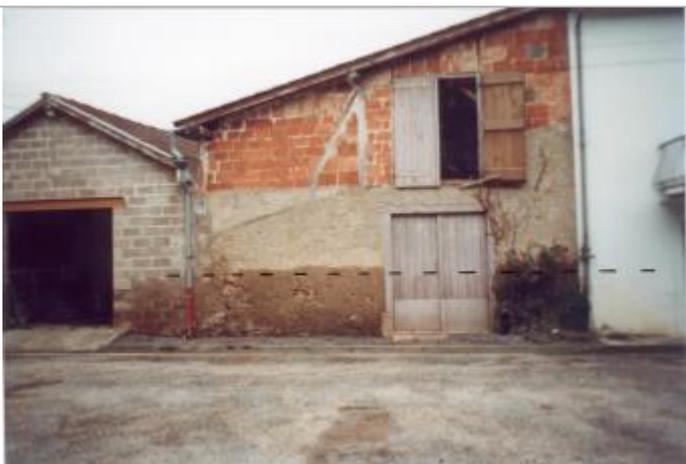
**Commentaires :** Photographie prise le 12/06/2000. Sur le bâtiment du milieu - les remontées d'humidité sont importantes et inégales. Sur les 2 autres bâtiments la crue a laissé une trace d'humidité homogène - permettant de reconstituer son niveau atteint (tirets).

Photo du recensement d'origine. auteur photo : Klaus MARONNA

**État du repère :** Disparu
