Commune : BEAUMONT-SUR-LEZE

Rivière : La Lèze

En amont de la D43

1 Repère(s) sur le site**GÉNÉRAL****Unité de gestion :** Garonne-Tarn-Lot**Code :** GTL_S_4431**Date de mise à jour :** 25/08/2016**Auteur :** SPC GTL

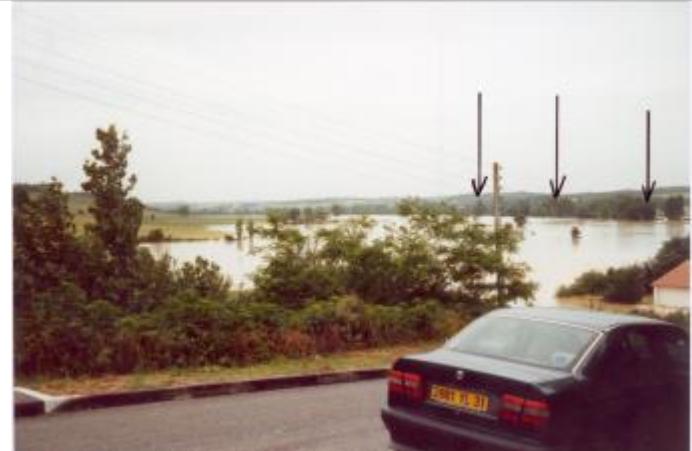
Photo du recensement d'origine. auteur photo : Klaus MARONNA

Commentaires : Photographie prise le 11/06/2000. Vue de l'intersection D74/D 43 vers l'amont et sur la rive droite. La photographie a été prise entre 16 et 17h - proche du maximum de la crue. On aperçoit des débordements importants en rive droite. Le lit mineur de la Lèze se situe au niveau des arbres indiqués par des flèches.

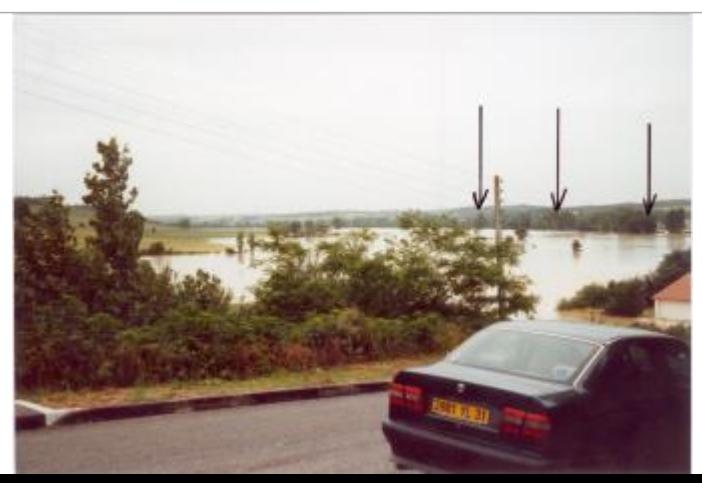
MARQUE**Maximum de l'inondation :** Oui**Visibilité :** Non**État du repère :** Disparu**Pérennité :** Aucune**Repère calculé :** Non**PHEC :** Non renseigné**SOURCE DE REPÉRAGE : LA CRUE DE 11/06/2000 DE LA GARONNE- L'ARIZE- LA LÈZE- LA SAVE, RECUEIL PHOTOGRAPHIQUE. -****Type de repérage :** Campagne de terrain post-inondation**Organisme :** Bureau d'études**NIVELLEMENT D'ORIGINE****Méthode :** Non renseigné**Organisme :** Inconnu**Référence nivélée :** Autre type de référence**Système altimétrique :** NGF IGN 1969 (système normal)

Photo du recensement d'origine. auteur photo : Klaus MARONNA
