Commune : **SAINT-LARY-SOULAN**Rivière : **La Neste****A l'aval de la centrale EDF de Rioumajou.****1** Repère(s) sur le site**GÉNÉRAL****Unité de gestion :** Garonne-Tarn-Lot**Code :** GTL\_S\_447**Date de mise à jour :** 10/01/2018**Auteur :** SPC GTL

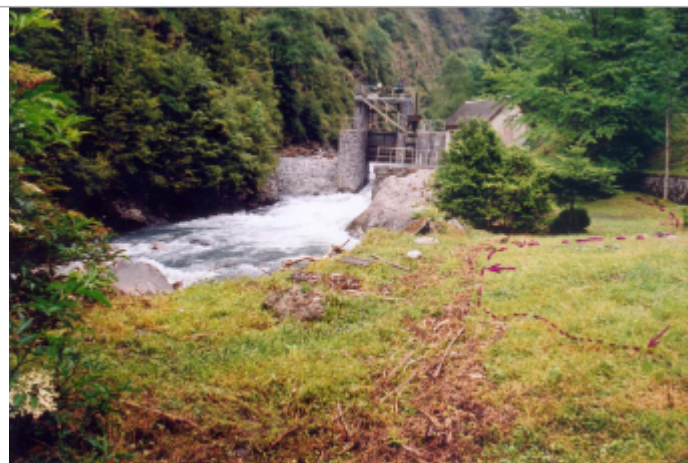
Laisses végétales en rive gauche

Nature de l'inondation : **Débordement de cours d'eau**Altitude calculée de l'eau : **non déterminé**Nature du repère : **Photographie****Commentaires :** Vue vers l'aval. Le local technique de la centrale est visible au fond à droite. La vanne du déversoir aval est relevée (centre de la photo) - mais il est évident que la crue a contourné l'ouvrage des deux côtés. En particulier - les laisses végétales sont nettes en rive gauche.**GÉNÉRAL****Code :** GTL\_R\_5045**Date de mise à jour :****Auteur :** SPC GTL

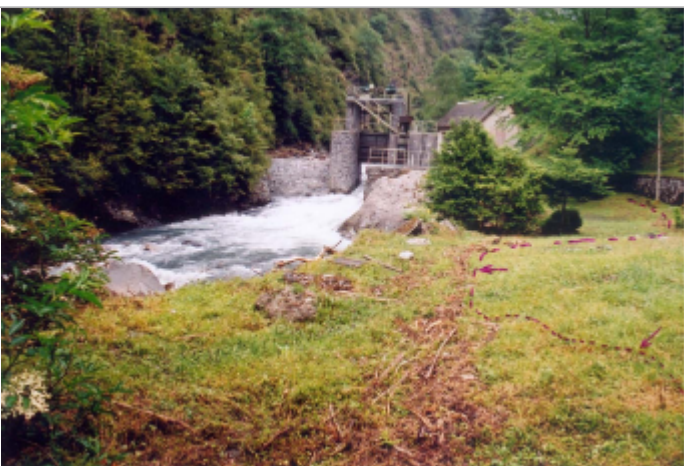
Laisses végétales en rive gauche
