Commune : **SAINT-LARY-SOULAN**Rivière : **La Neste****Ouvrage régulateur de la centrale EDF.****1** Repère(s) sur le site**GÉNÉRAL****Unité de gestion :** Garonne-Tarn-Lot**Code :** GTL_S_448**Date de mise à jour :** 25/08/2016**Auteur :** SPC GTL

GÉNÉRAL**Code :** GTL_R_5043**Date de mise à jour :****Auteur :** SPC GTL

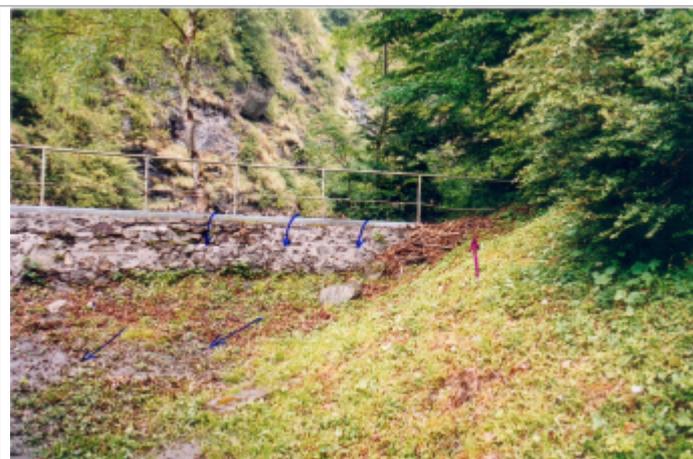
Photo du recensement d'origine. auteur photo : DIREN Midi-Pyrénées

Commentaires : Il est manifeste que le Rioumajou est passé par-dessus au plus fort de sa crue (laisses au centre de la photo - en rive gauche du barrage - et traces de végétation aplatie au pied de celle-ci) - ne permettant pas au gestionnaire de quantifier avec précision le débit de pointe. Il ne nous est pas possible de juger de l'horizontalité de la crête de ce barrage - mais la surverse a pu atteindre 0 - 30m aux abords de la rive gauche.

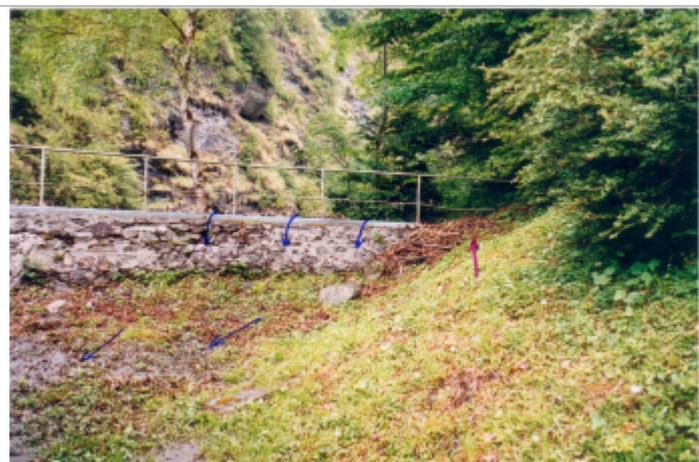
Photo du recensement d'origine. auteur photo : DIREN Midi-Pyrénées
