Commune : **LES BORDES-SUR-ARIZE** | Rivière : **L' Arize**

En amont du pont

Unité de gestion : Garonne-Tarn-Lot
Code : GTL_S_4506 **Date de mise à jour :** 25/10/2017
Auteur : SPC GTL

Code : GTL_R_4831 **Date de mise à jour :** 17/04/2018
Auteur : SPC GTL

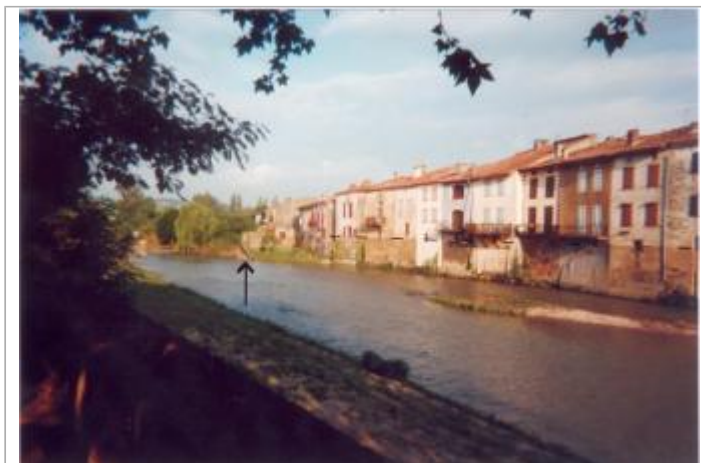
Photo du recensement d'origine. auteur photo : Klaus MARONNA

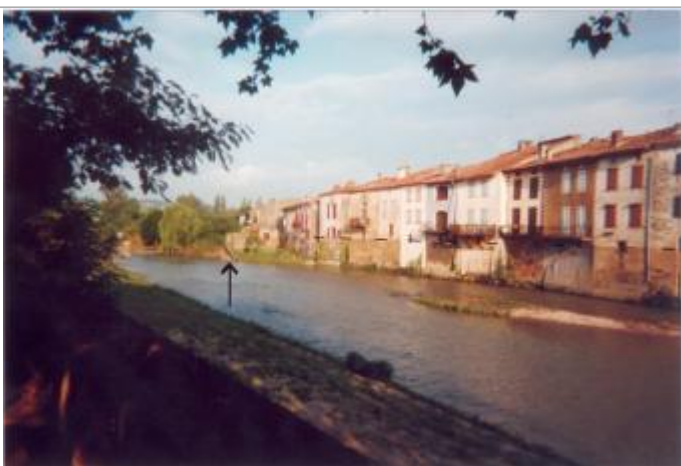
Commentaires : Photographie prise le 14/06/2000. Vue depuis le pont sur la rive gauche et vers l'amont. La crue a laissé une trace d'humidité homogène sur les bâtiments (tirets). On distingue difficilement le tablier emporté de la passerelle (flèche) figurant sur la fiche précédente.

Photo du recensement d'origine. auteur photo : Klaus MARONNA
