Commune : **LES BORDES-SUR-ARIZE** | Rivière : **L' Arize**

En amont du pont

Unité de gestion : Garonne-Tarn-Lot
 Code : GTL_S_4506 Date de mise à jour : 25/10/2017
 Auteur : SPC GTL

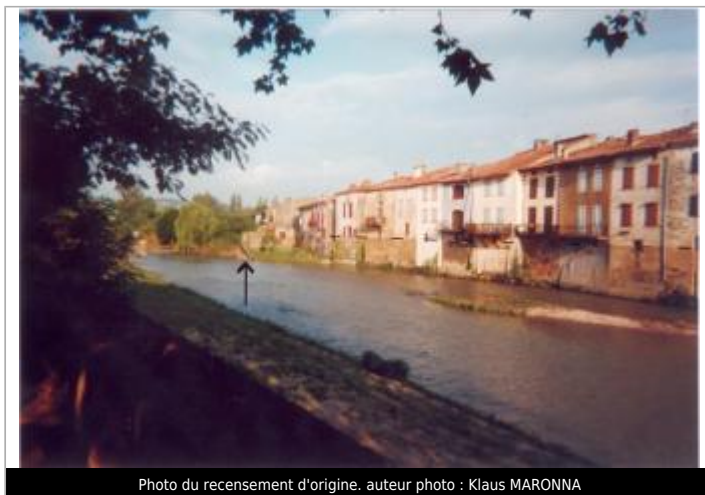
Photo du recensement d'origine. auteur photo : Klaus MARONNA

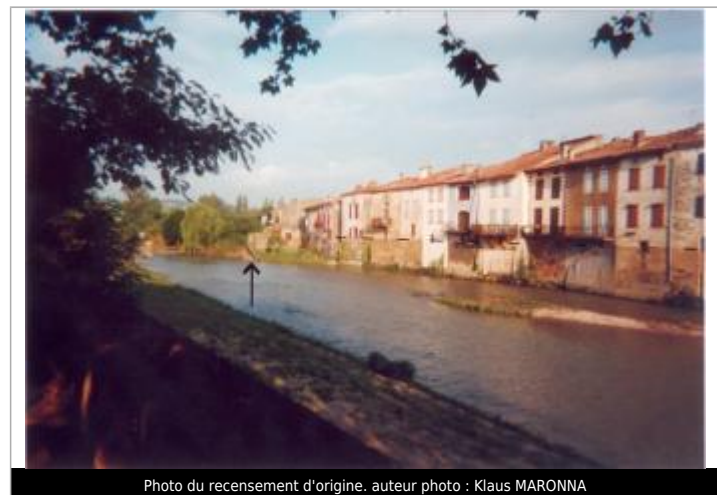
Commentaires : Photographie prise le 14/06/2000. Vue depuis le pont sur la rive gauche et vers l'amont. La crue a laissé une trace d'humidité homogène sur les bâtiments (tirets). On distingue difficilement le tablier emporté de la passerelle (flèche) figurant sur la fiche précédente.

Maximum de l'inondation : Oui
 Visibilité : Non État du repère : Disparu
 Pérennité : Aucune Repère calculé : Non
 PHEC : Non renseigné
