Commune : **LES BORDES-SUR-ARIZE**

Rivière : **L' Arize**

En amont du pont

Code : GTL_S_4506

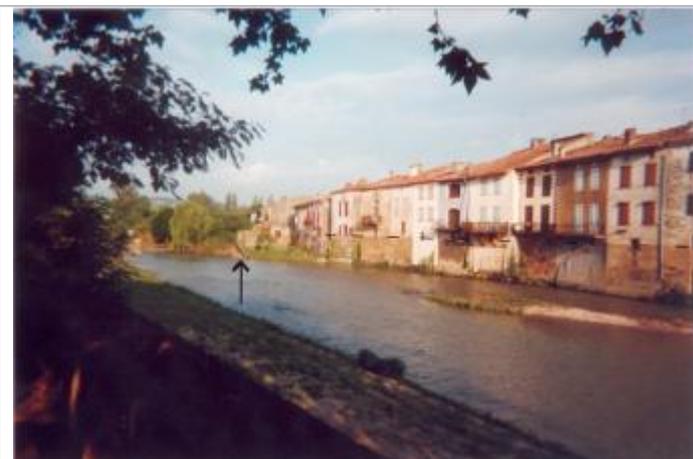
Photo du recensement d'origine. auteur photo : Klaus MARONNA

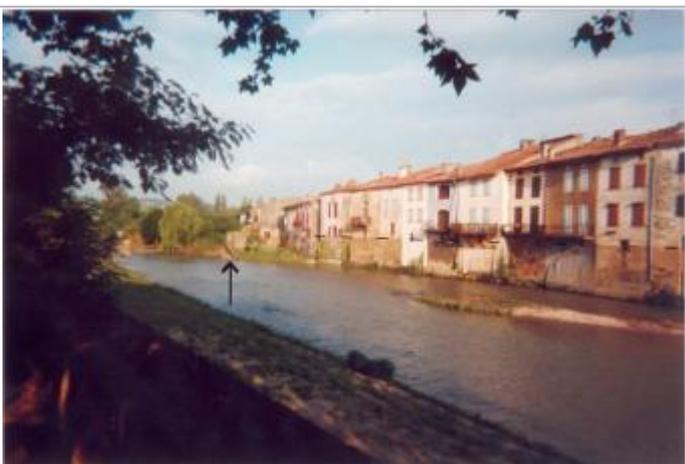
Nature du repère : **Laisse d'inondation**

Commentaires : Photographie prise le 14/06/2000. Vue depuis le pont sur la rive gauche et vers l'amont. La crue a laissé une trace d'humidité homogène sur les bâtiments (tirets). On distingue difficilement le tablier emporté de la passerelle (flèche) figurant sur la fiche précédente.

Photo du recensement d'origine. auteur photo : Klaus MARONNA
