Commune : **LES BORDES-SUR-ARIZE**Rivière : **L' Arize****Passerelle en amont du pont.****2** Repère(s) sur le site**GÉNÉRAL****Unité de gestion :** Garonne-Tarn-Lot**Code :** GTL\_S\_4516**Date de mise à jour :** 07/11/2023**Auteur :** SPC GTL

**Passerelle en amont du pont.**

Unité de gestion : Garonne-Tarn-Lot  
 Code : GTL\_S\_4516      Date de mise à jour : 07/11/2023  
 Auteur : SPC GTL

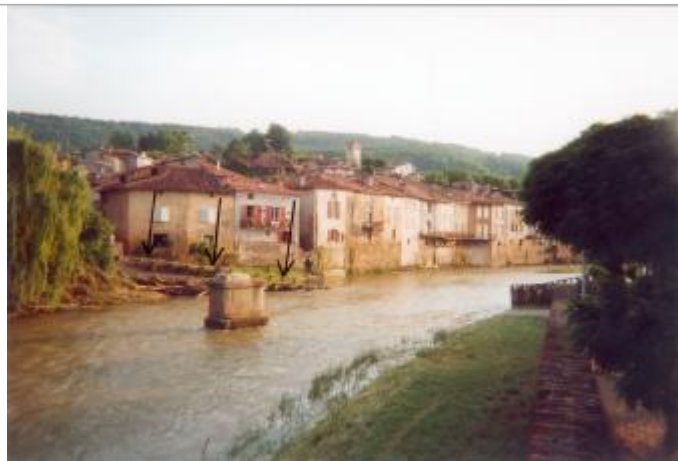
Photo du recensement d'origine. auteur photo : Klaus MARONNA

Nature de l'inondation : **Débordement de cours d'eau**Altitude calculée de l'eau : **non déterminé**Nature du repère : **Photographie****Commentaires :** Photographie prise le 14/06/2000.. Vue vers l'aval sur l'agglomération. On distingue le tablier emporté par la crue (flèche) et - au premier plan - le pilier l'ayant porté. A droite - la place Albert La Devèze - a été inondé de plus d'un mètre (voir 2 fiches plus loin).**GÉNÉRAL****Code :** GTL\_R\_4830**Date de mise à jour :****Auteur :** SPC GTL

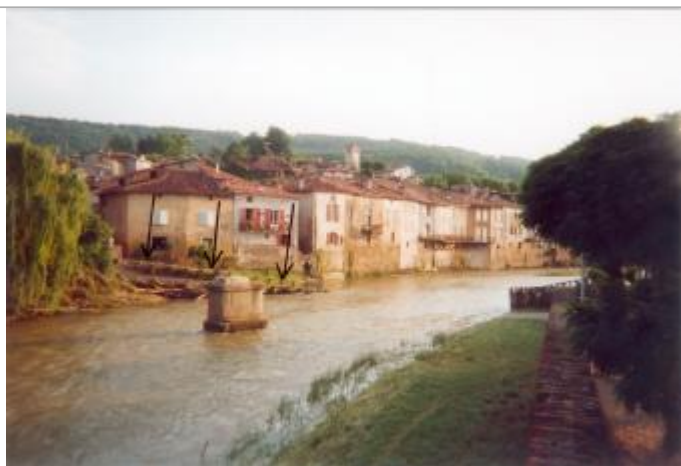
Photo du recensement d'origine. auteur photo : Klaus MARONNA

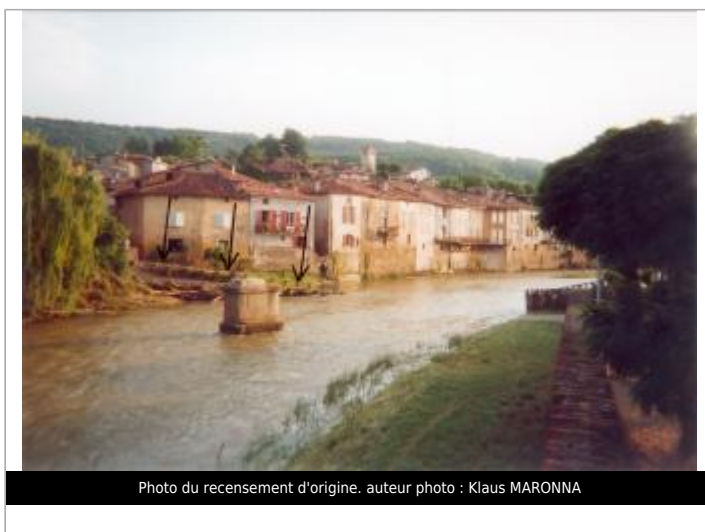
**10 janvier 2022**      Altitude calculée de l'eau : **263.322 m**

Nature de l'inondation : **Débordement de cours d'eau**      Nature du repère : **Laisse d'inondation**

Commentaires : debris vegetaux sur digue en pierre

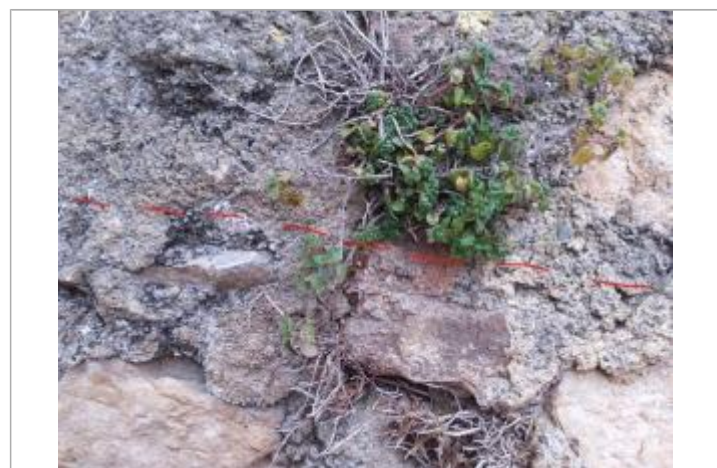
Photo © SURVEY
