Commune : **SAINT-LARY-SOULAN**Rivière : **La Neste de Rioumajou****Amont de la centrale EDF sur la RD 19.****1** Repère(s) sur le site**GÉNÉRAL****Unité de gestion :** Garonne-Tarn-Lot**Code :** GTL_S_457**Date de mise à jour :** 10/01/2018**Auteur :** SPC GTL

SOURCE DE REPÉRAGE : LA CRUE DE LA NESTE DU 5 JUILLET 2001. RAPPORT TECHNIQUE ET PHOTOGRAPHIQUE. -

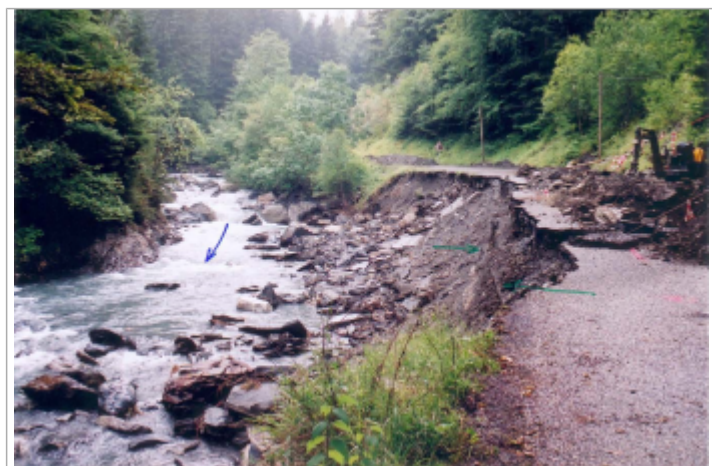
Photo du recensement d'origine. auteur photo : DIREN Midi-Pyrénées

Commentaires : Vue vers l'amont. Importance des dégradations de la RD 19 - témoignant de la violence du flot - même si la crue n'a pas couvert la chaussée en ce point. La conduite d'eau potable de St Lary est mise à nue et menace de rompre. Des travaux (9-12 juillet) visent à la soutenir - par des câbles dans un premier temps.
