Commune : SAINT-LARY-SOULAN

Rivière : La Neste de Rioumajou

Amont de la centrale EDF sur la RD 19.

SOURCE DE REPÉRAGE : LA CRUE DE LA NESTE DU 5 JUILLET 2001. RAPPORT TECHNIQUE ET PHOTOGRAPHIQUE. -

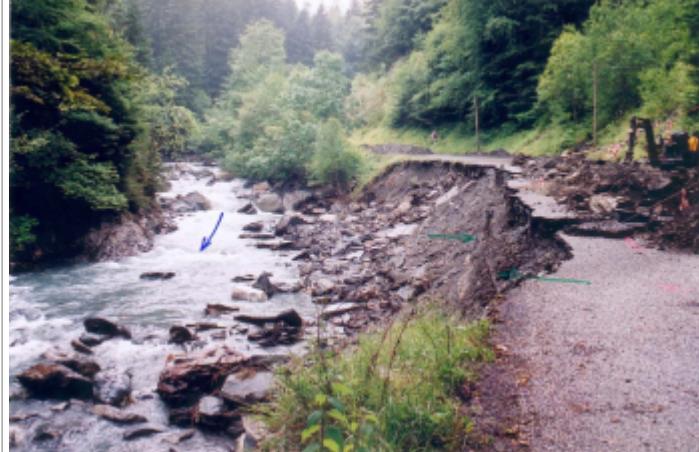
Photo du recensement d'origine. auteur photo : DIREN Midi-Pyrénées

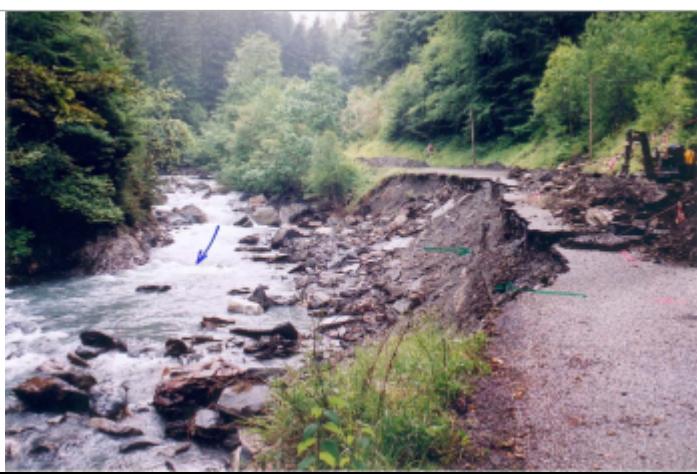
Commentaires : Vue vers l'amont. Importance des dégradations de la RD 19 - témoignant de la violence du flot - même si la crue n'a pas couvert la chaussée en ce point. La conduite d'eau potable de St Lary est mise à nue et menace de rompre. Des travaux (9-12 juillet) visent à la soutenir - par des câbles dans un premier temps.

Photo du recensement d'origine. auteur photo : DIREN Midi-Pyrénées
