Commune : **MONTAUBAN** | Rivière : **Le Tarn**

**Sapiac- rue des Bains**

**GÉNÉRAL**

**Unité de gestion :** Garonne-Tarn-Lot  
**Code :** GTL\_S\_4572      **Date de mise à jour :** 25/08/2016  
**Auteur :** SPC GTL

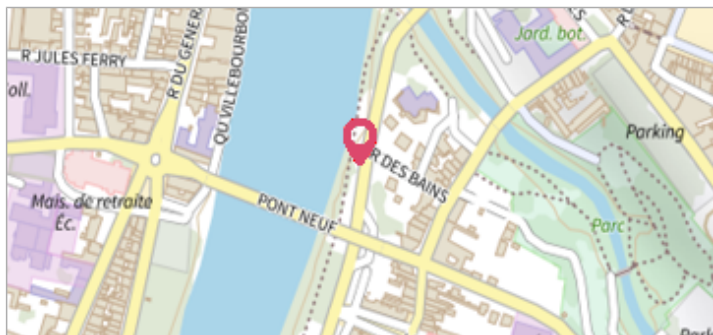
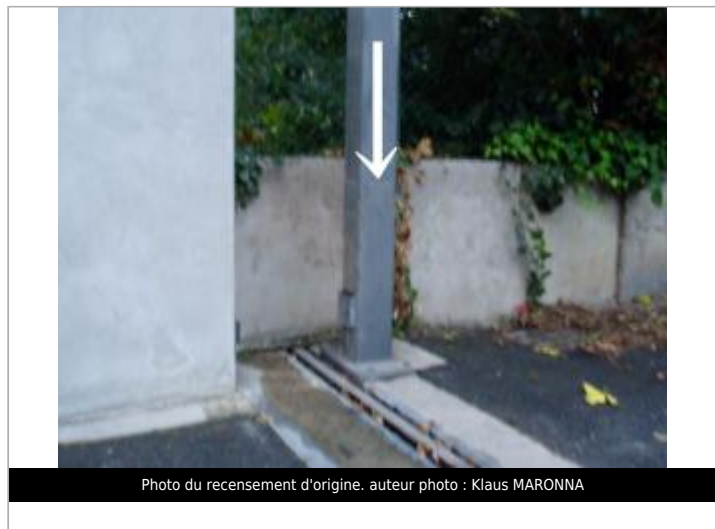
**Commentaires :** commentaires photo : Zoom sur la trace qui est à 89.5cm du sol. Il est à noter que la trace se trouve derrière le dispositif de fermeture de digue. Soit ce dernier n'a pas été actionné- soit il n'est pas étanche.,Vue vers l'aval. Sur un montant du dispositif de fermeture de digue- la crue a laissé une trace de boue nette.

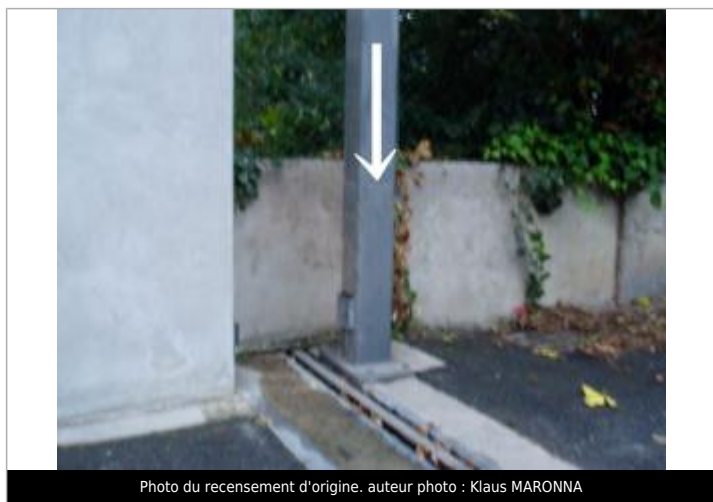
**Code :** GTL\_R\_9413      **Date de mise à jour :** 20/04/2022  
**Auteur :** SPC GTL

**Maximum de l'inondation :** Oui  
**Visibilité :** Non      **État du repère :** Disparu  
**Pérennité :** Aucune      **Repère calculé :** Non  
**PHEC :** Non
