Commune : **GAGNAC-SUR-GARONNE** | Rivière : **La Garonne**

Chemin piétonnier#10

Unité de gestion : Garonne-Tarn-Lot
 Code : GTL_S_4583 Date de mise à jour : 04/11/2022
 Auteur : SPC GTL

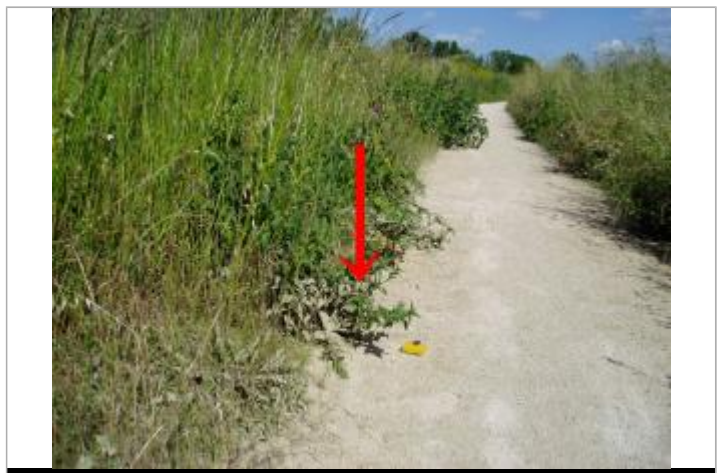
Code : GTL_R_8189 Date de mise à jour : 17/04/2018
 Auteur : SPC GTL

Commentaires : commentaires photo : La trace de boue sur ce buisson est entre 16 et 22cm du sol.,Vue vers l'amont. La crue a déposé dans la végétation une trace de boue.

Maximum de l'inondation : Oui
 Visibilité : Non État du repère : Disparu
 Pérennité : Aucune Repère calculé : Non
 PHEC : Non
