Commune : **LE MAS-D'AZIL**

Rivière : **L' Arize**

A Castagnes- camping- 1 km en aval du Mas-d'Azil.

Code : GTL_S_4606

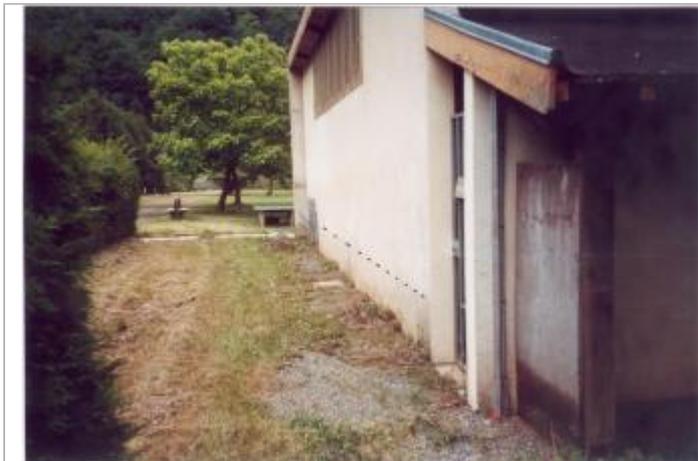
Photo du recensement d'origine. auteur photo : Klaus MARONNA

Commentaires : Photographie prise le 12/06/2000. Sur le bâtiment des sanitaires on distingue une trace d'humidité homogène (pointillé). Au niveau de la porte elle est à 0 - 52m du sol. Le camping a été entièrement submergé - excepté le secteur du bâtiment d'accueil.

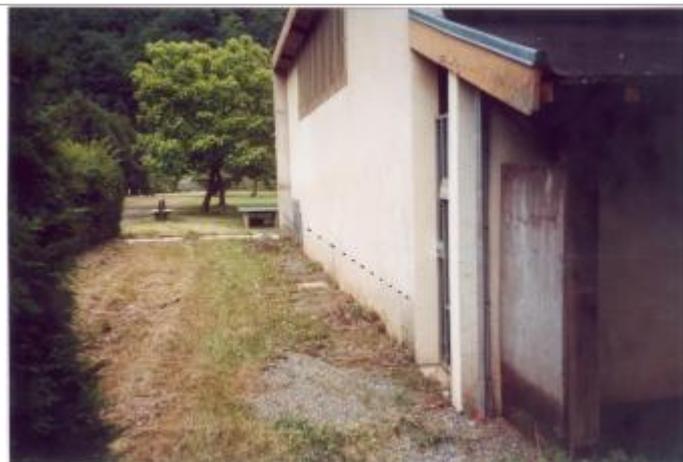
Nature du repère : **Laisse d'inondation**

Différence entre le niveau d'eau et la référence (en m) : 0.520 m

Photo du recensement d'origine. auteur photo : Klaus MARONNA
