Commune : **ROQUES**

Rivière : **La Garonne**

Route d'accès au camping

Code : GTL_S_4666

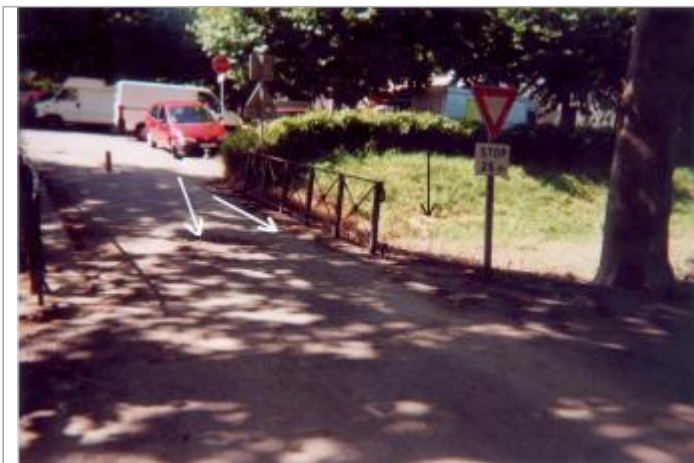
Photo du recensement d'origine. auteur photo : Klaus MARONNA

Nature du repère : **Laisse d'inondation**

Commentaires : Vue opposée à la Garonne vers le centre. Sur la route - on distingue une laisse de crue peu nette (flèches blanches). A droite de la route - sur le talus - la crue a déposé une laisse nette (flèche noire). Photographie prise le 16/06/2000.
