Commune : **SAINTE-SUZANNE** | Rivière : **La Lèze**

**Hameau Belinguié- Famille CROUZET**

Unité de gestion : Garonne-Tarn-Lot  
 Code : GTL\_S\_4683      Date de mise à jour : 27/10/2017  
 Auteur : SPC GTL

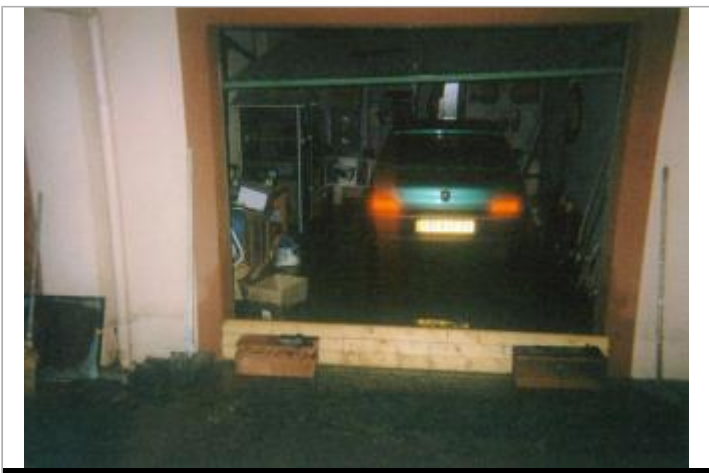
Photo du recensement d'origine. auteur photo : AGERIN

**Commentaires :** L'eau est rentrée dans les deux garages - H = 0.95 m / TN au niveau du portail

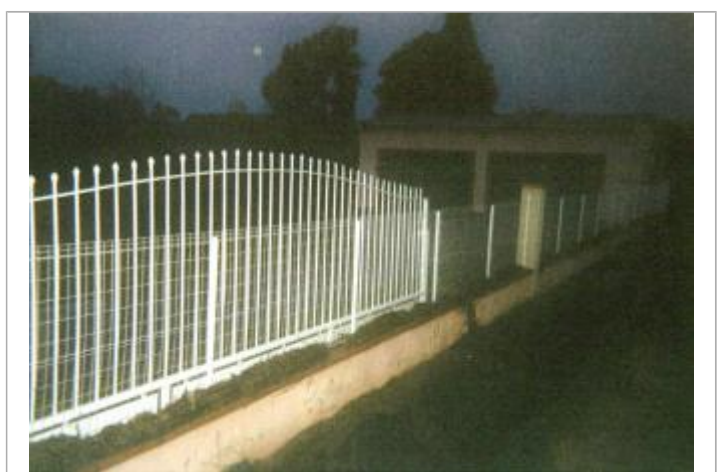
Photo du recensement d'origine. auteur photo : AGERIN

Maximum de l'inondation : Oui  
 Visibilité : Oui      État du repère : Disparu  
 Pérennité : Aucune      Repère calculé : Non  
 PHEC : Oui

Méthode : Non renseigné  
 Organisme : Inconnu  
 Référence nivelée : Autre type de référence  
 Système altimétrique : NGF IGN 1969 (système normal)  
 Différence entre le niveau d'eau et la référence (en m) : 0.950 m
