Commune : **LAMOTHE-CAPDEVILLE**Rivière : **L' Aveyron**

1 Repère(s) sur le site**GÉNÉRAL****Unité de gestion :** Garonne-Tarn-Lot**Code :** GTL_S_4730**Date de mise à jour :** 25/08/2016**Auteur :** SPC GTL

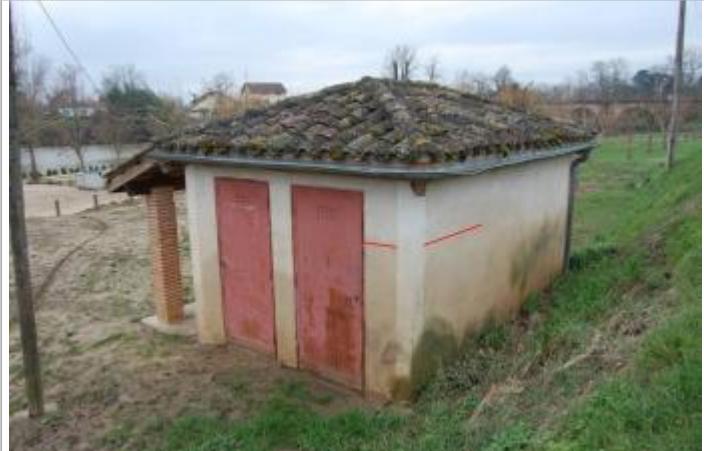
Parking en dessous du village.

Photo du recensement d'origine. auteur photo : GEOSPHAIR

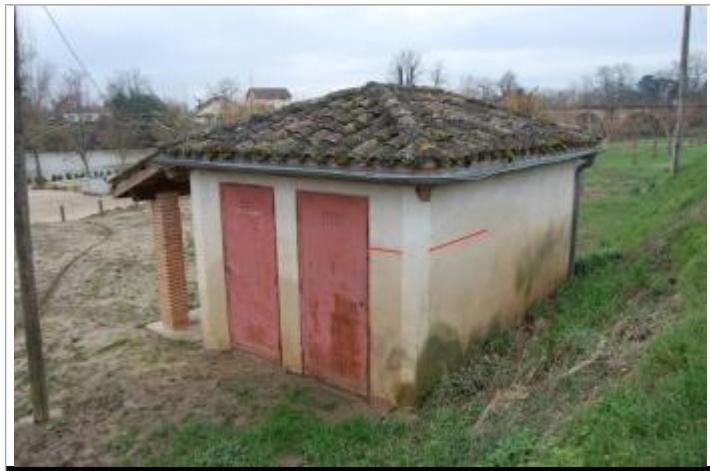
**24 Janvier 2009**Nature de l'inondation : **Débordement de cours d'eau**Altitude calculée de l'eau : **non déterminé**Nature du repère : **Photographie****Commentaires :** Trace de la crue sur le mur des sanitaires du parking. - commentaires photo : Trace de la crue (trait rouge).**GÉNÉRAL****Code :** GTL_R_6160**Date de mise à jour :****Auteur :** SPC GTL

MARQUE**Maximum de l'inondation :** Oui**Visibilité :** Non**État du repère :** Disparu**Pérennité :** Aucune**Repère calculé :** Non**PHEC :** Non**SOURCE DE REPÉRAGE : - -****Type de repérage :** Non renseigné**Organisme :** GEOSPHAIR**NIVELLEMENT D'ORIGINE****Méthode :** Non renseigné**Organisme :** Inconnu**Référence nivelée :** Autre type de référence**Système altimétrique :** NGF IGN 1969 (système normal)**Différence entre le niveau d'eau et la référence (en m) :** 1.600 m

Photo du recensement d'origine. auteur photo : GEOSPHAIR
