Commune : **DOUELLE**

Rivière : **Le Lot**

Code : GTL_S_4758

SOURCE DE REPÉRAGE : LA CRUE DES 4 ET 5 DÉCEMBRE 2003 DU LOT ENTRE LIVINHAC-LEHAUT ET SOTURAC -

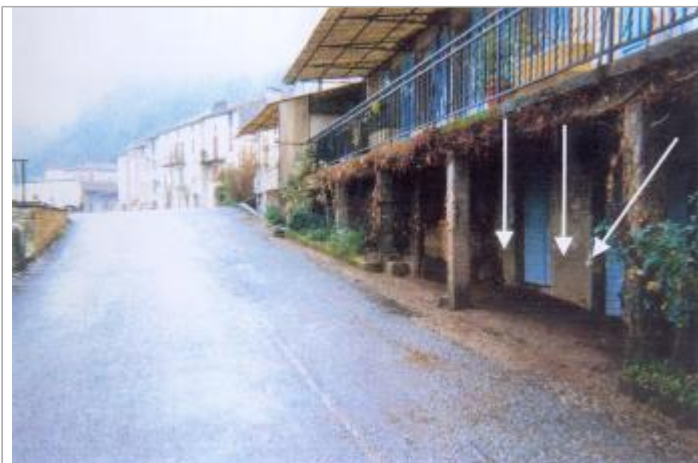
Photo du recensement d'origine. auteur photo : Klaus MARONNA

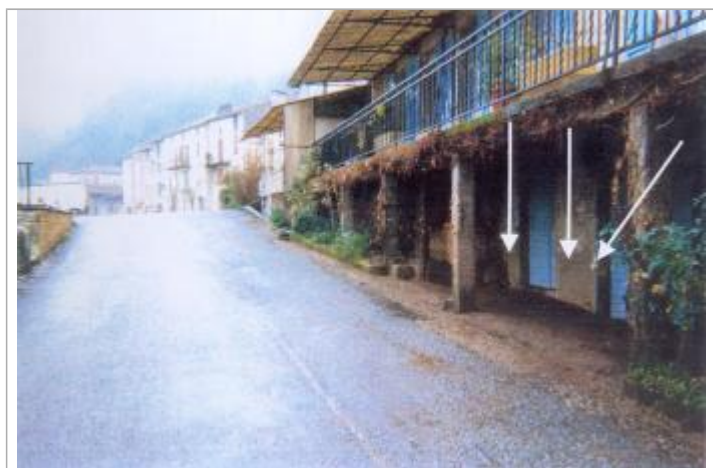
Commentaires : Vue vers l'amont sur une maison où la crue a laissé une trace nette (flèches verticales). Au niveau du montant de la porte (flèche diagonale) - elle est à 0 - 70 m du sol. Photographie prise le 12/12/2003.

Différence entre le niveau d'eau et la référence (en m) : 0.700 m

Photo du recensement d'origine. auteur photo : Klaus MARONNA
