Commune : **LABARTHE-SUR-LEZE**Rivière : **La Lèze****Chemin de Lagardelle / quartier de Labarhette****1** Repère(s) sur le site**GÉNÉRAL****Unité de gestion :** Garonne-Tarn-Lot**Code :** GTL_S_4825**Date de mise à jour :** 27/10/2017**Auteur :** SPC GTL

GÉNÉRAL**Code :** GTL_R_4878**Date de mise à jour :****Auteur :** SPC GTL

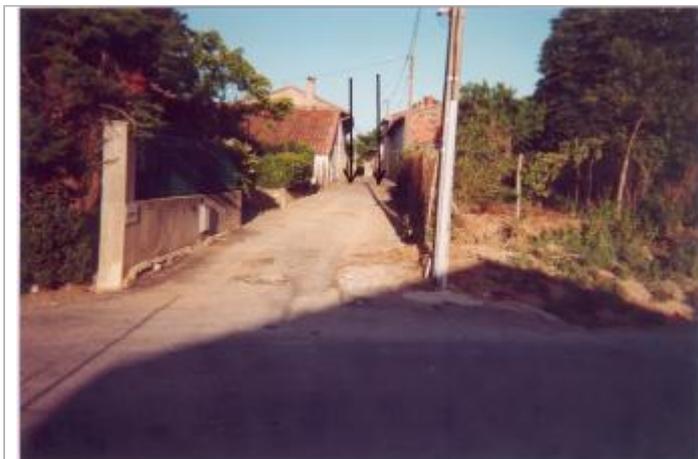
Photo du recensement d'origine. auteur photo : Klaus MARONNA

Commentaires : Photographie prise le 16/06/2000. Prise de vue opposée à la fiche précédente. Vue vers la Lèze et le quartier de Labarhette. Dans la rue en fac on distingue une laisse de crue (flèches) qui prouve que les maisons au centre n'ont pas été touchées par la crue. Cette fiche et la précédente mettent en évidence que le chemin de Lagardelle était bordé des 2 côtés de terrains émergés. Lors de l'inondation - il a fait office de chenal de crue.

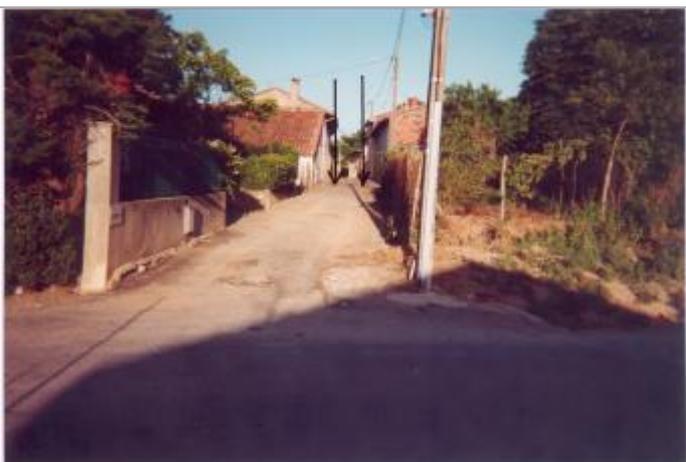
Photo du recensement d'origine. auteur photo : Klaus MARONNA

MARQUE**Maximum de l'inondation :** Oui**Visibilité :** Non**État du repère :** Disparu**Pérennité :** Aucune**Repère calculé :** Non**PHEC :** Non renseigné**SOURCE DE REPÉRAGE : RECUEIL DE PHOTOGRAPHIES ET REPÈRES DE CRUE -****Type de repérage :** Campagne de terrain post-inondation**Organisme :** Bureau d'études**NIVELLEMENT D'ORIGINE****Méthode :** Non renseigné**Organisme :** Inconnu**Référence nivelée :** Autre type de référence**Système altimétrique :** NGF IGN 1969 (système normal)
