Commune : **LABARTHE-SUR-LEZE**Rivière : **La Lèze****Chemin de Lagardelle / quartier de Labarthette****1** Repère(s) sur le site**GÉNÉRAL****Unité de gestion :** Garonne-Tarn-Lot**Code :** GTL_S_4825**Date de mise à jour :** 27/10/2017**Auteur :** SPC GTL

GÉNÉRAL**Code :** GTL_R_4878**Date de mise à jour :****Auteur :** SPC GTL

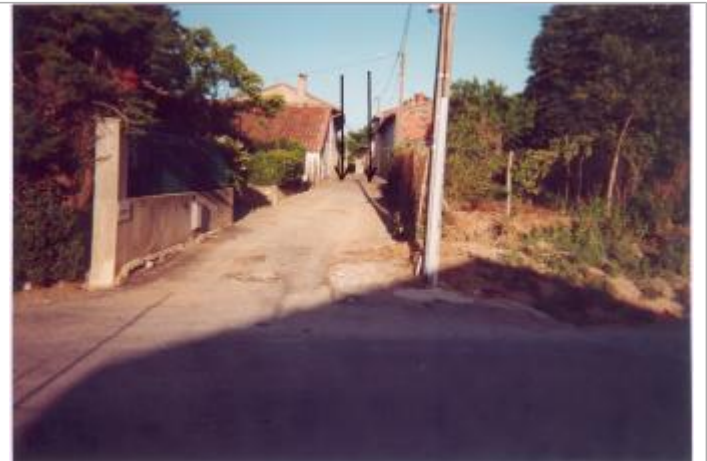
Photo du recensement d'origine. auteur photo : Klaus MARONNA

Commentaires : Photographie prise le 16/06/2000. Prise de vue opposée à la fiche précédente. Vue vers la Lèze et le quartier de Labarthette. Dans la rue en face on distingue une laisse de crue (flèches) qui prouve que les maisons au centre n'ont pas été touchées par la crue. Cette fiche et la précédente mettent en évidence que le chemin de Lagardelle était bordé des 2 côtés de terrains émergés. Lors de l'inondation - il a fait office de chenal de crue.
