Commune : **LABARTHE-SUR-LEZE**Rivière : **La Lèze****Chemin de Lagardelle / quartier de Labarhette****1** Repère(s) sur le site**GÉNÉRAL****Unité de gestion :** Garonne-Tarn-Lot**Code :** GTL_S_4825**Date de mise à jour :** 27/10/2017**Auteur :** SPC GTL

GÉNÉRAL**Code :** GTL_R_4878**Date de mise à jour :****Auteur :** SPC GTL

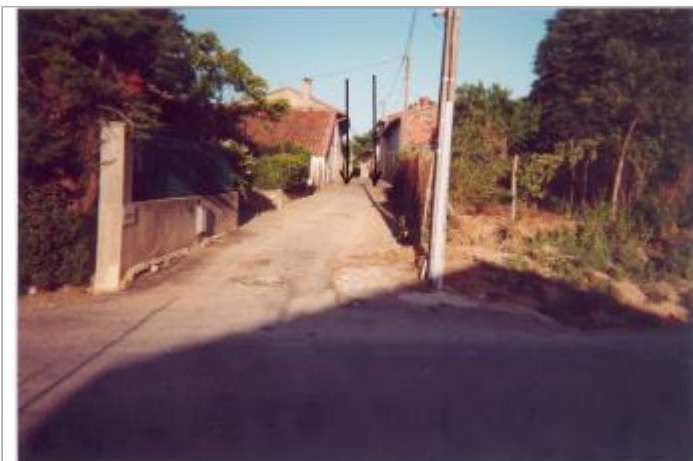
Photo du recensement d'origine. auteur photo : Klaus MARONNA

Commentaires : Photographie prise le 16/06/2000. Prise de vue opposée à la fiche précédente. Vue vers la Lèze et le quartier de Labarhette. Dans la rue en fac on distingue une laisse de crue (flèches) qui prouve que les maisons au centre n'ont pas été touchées par la crue. Cette fiche et la précédente mettent en évidence que le chemin de Lagardelle était bordé des 2 côtés de terrains émergés. Lors de l'inondation - il a fait office de chenal de crue.

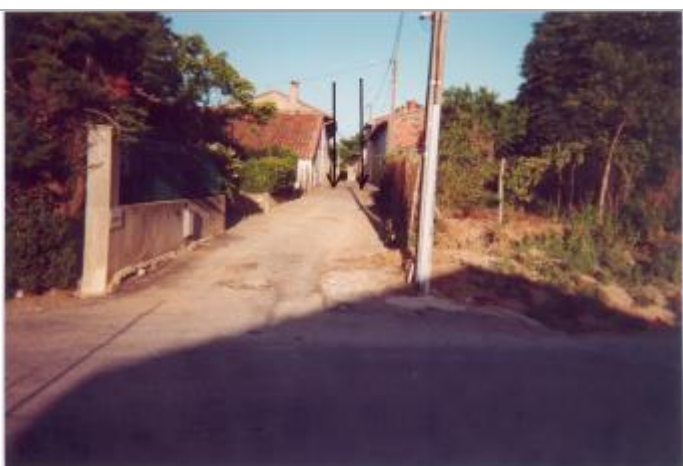
Photo du recensement d'origine. auteur photo : Klaus MARONNA

MARQUE**Maximum de l'inondation :** Oui**Visibilité :** Non**État du repère :** Disparu**Pérennité :** Aucune**Repère calculé :** Non**PHEC :** Non renseigné**SOURCE DE REPÉRAGE : RECUEIL DE PHOTOGRAPHIES ET REPÈRES DE CRUE -****Type de repérage :** Campagne de terrain post-inondation**Organisme(s) :** Bureau d'études**NIVELLEMENT D'ORIGINE****Méthode :** Non renseigné**Organisme :** Inconnu**Référence nivelée :** Autre type de référence**Système altimétrique :** NGF IGN 1969 (système normal)
