Commune : **LABARTHE-SUR-LEZE****Chemin de Lagardelle**Rivière : **La Lèze****1** Repère(s) sur le site**GÉNÉRAL****Unité de gestion :** Garonne-Tarn-Lot**Code :** GTL\_S\_4835**Date de mise à jour :** 25/08/2016**Auteur :** SPC GTL

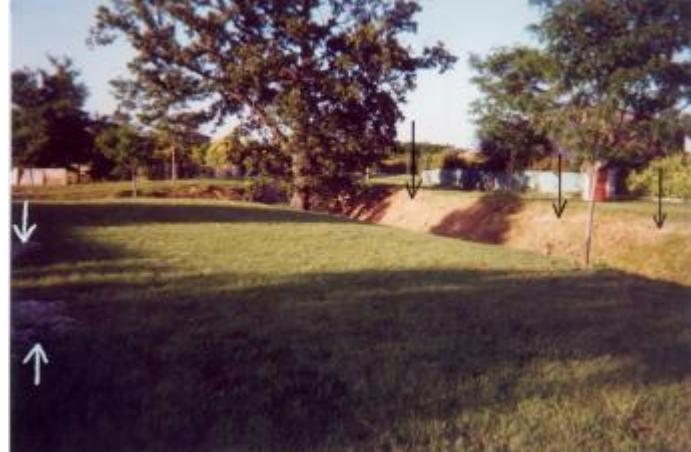
Photo du recensement d'origine. auteur photo : Klaus MARONNA

**11 Juin 2000**Nature de l'inondation : **Débordement de cours d'eau**Altitude calculée de l'eau : **non déterminé**Nature du repère : **Laisse d'inondation****Commentaires :** Photographie prise le 16/06/2000. Vue vers l'aval sur un fossé. A droite du fossé on distingue une laisse de crue nette (flèches noires). Au premier plan - à gauche du fossé - le terrain a été inondé comme en témoignent les débris déposés par la crue (flèches blanches).**GÉNÉRAL****Code :** GTL\_R\_4879**Auteur :** SPC GTL**Date de mise à jour :**

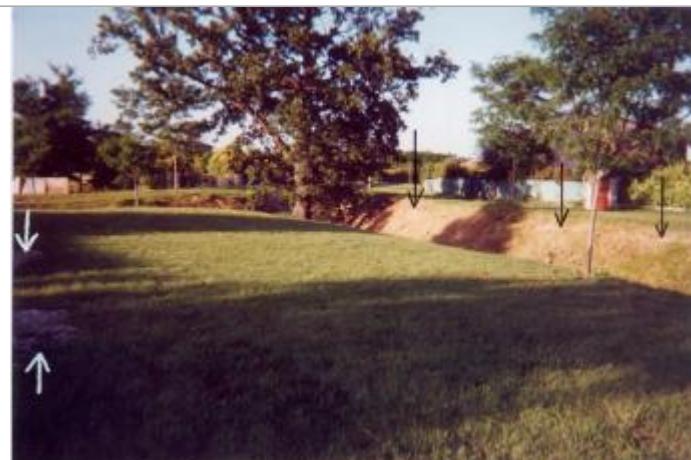
Photo du recensement d'origine. auteur photo : Klaus MARONNA
