Commune : **LE FOSSAT**Rivière : **La Lèze****Chemin montplaisir****1** Repère(s) sur le site**GÉNÉRAL****Unité de gestion :** Garonne-Tarn-Lot**Code :** GTL_S_4857**Date de mise à jour :** 26/10/2017**Auteur :** SPC GTL

GÉNÉRAL**Code :** GTL_R_4768**Date de mise à jour :****Auteur :** SPC GTL

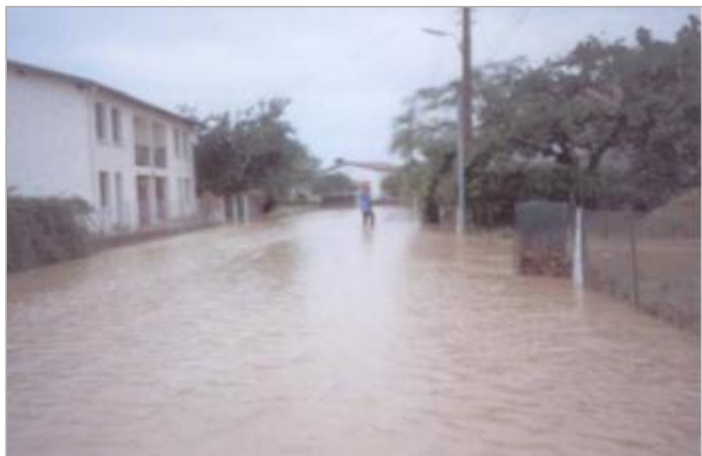
Photo du recensement d'origine. auteur photo : AGERIN

Commentaires : Vue sur une rue du lotissement Montplaisir lors de la crue du 11 juin 2000. La photographie montre le niveau de l'eau au moment de la décrue. On voit des laisses de 0 - 3 à 0 - 5 m de haut sur les grillage à droite. Au plus fort de la crue - l'eau atteignait jusqu'à 1 mètre de haut à l'intérieur de certaines maisons.

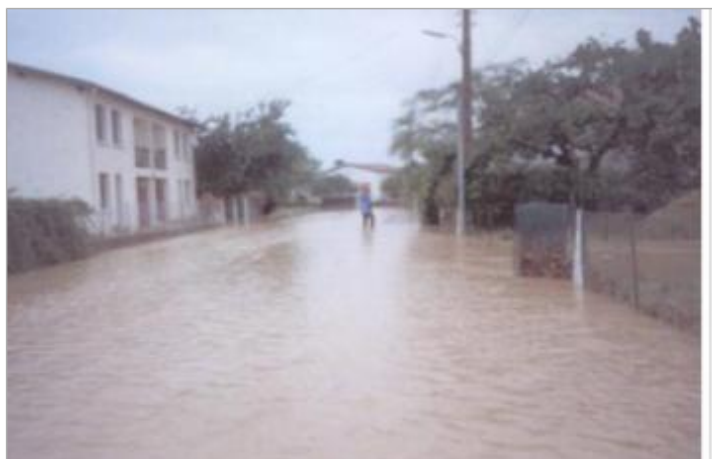
Photo du recensement d'origine. auteur photo : AGERIN

MARQUE**Maximum de l'inondation :** Oui**Visibilité :** Non**État du repère :** Disparu**Pérennité :** Aucune**Repère calculé :** Non**PHEC :** Non
