Commune : **SAINT-YBARS** | Rivière : **La Lèze**

Hameau St Sernin

Unité de gestion : Garonne-Tarn-Lot
Code : GTL_S_4888 **Date de mise à jour :** 25/08/2016
Auteur : SPC GTL

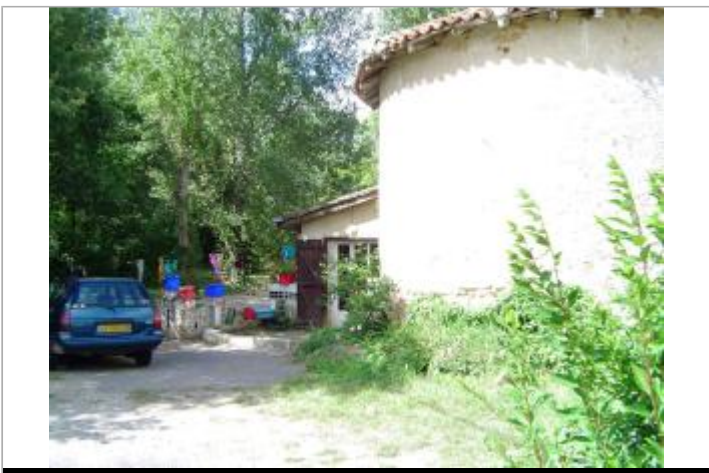
Photo du recensement d'origine. auteur photo : AGERIN

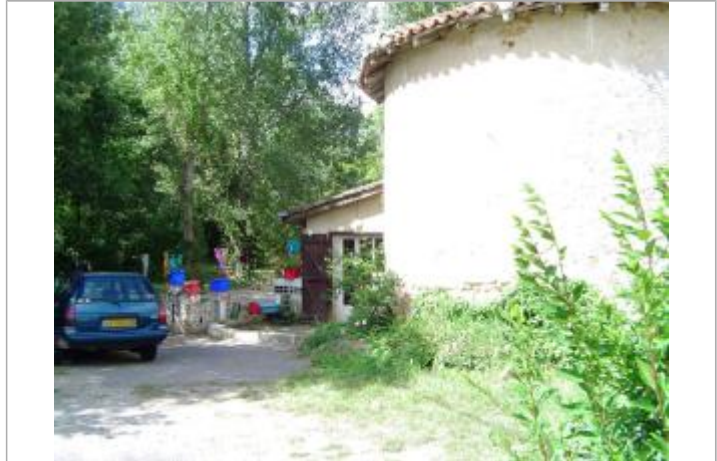
Commentaires : H = 0.50 m à l'intérieur de la maison

Photo du recensement d'origine. auteur photo : AGERIN

Maximum de l'inondation : Oui
Visibilité : Oui **État du repère :** Disparu
Pérennité : Aucune **Repère calculé :** Non
PHEC : Oui
