Commune : **LAUREDE**

Rivière : **L' Adour****1**Repère(s) sur
le site**GÉNÉRAL****Unité de gestion :** Gironde-Adour-Dordogne**Date de mise à jour :** 26/08/2016**Code :** GTL_S_49**Auteur :** SPC GTL

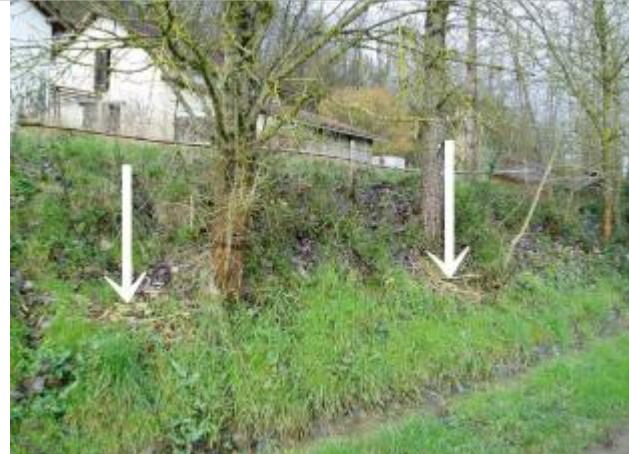
Photo du recensement d'origine. auteur photo : Klaus MARONNA

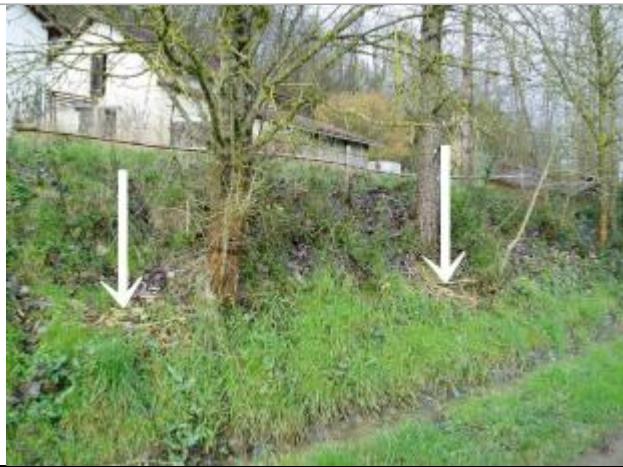
**23 Janvier 2013**Nature de l'inondation : **Débordement de cours d'eau**Altitude calculée de l'eau : **non déterminé**Nature du repère : **Laisse d'inondation****Commentaires :** commentaires photo : Zoom, Vue vers l'aval. Les débris déposés sur le talus témoignent d'une hauteur de submersion d'une trentaine de centimètres sur la route.**GÉNÉRAL****Code :** GTL_R_7956**Auteur :** SPC GTL**Date de mise à jour :**

Photo du recensement d'origine. auteur photo : Klaus MARONNA
