Commune : SAINT-LARY-SOULAN

Rivière : L' Aure

entrée de la résidence "la Soulane"**1** Repère(s) sur le site**GÉNÉRAL****Unité de gestion :** Garonne-Tarn-Lot**Code :** GTL_S_492**Date de mise à jour :** 10/01/2018**Auteur :** SPC GTL

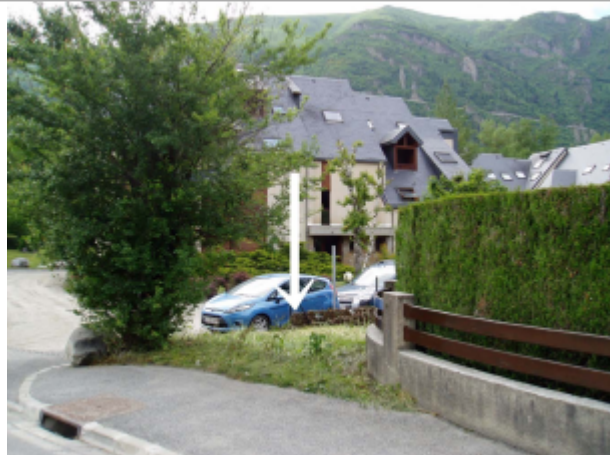
Débris dans le grillage

**18 juin 2013**Nature de l'inondation : **Débordement de cours d'eau**Altitude calculée de l'eau : **non déterminé**Nature du repère : **Laisse d'inondation****Commentaires :** Zoom sur les débris qui sont à 0.38m au dessus du muret qui porte le grillage. La crue a déposé des débris dans le grillage à l'entrée de la résidence.**GÉNÉRAL****Code :** GTL_R_8284**Date de mise à jour :****Auteur :** SPC GTL

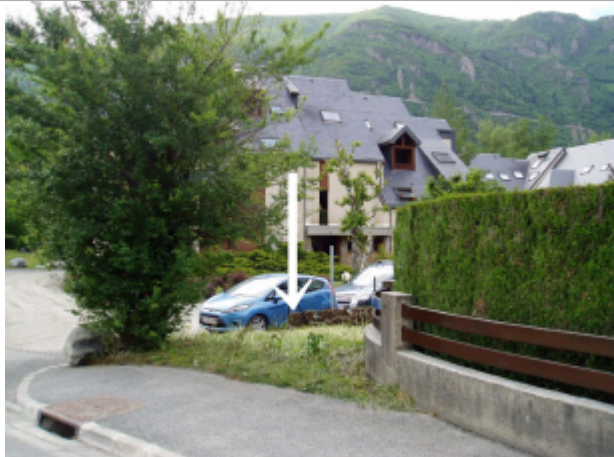
MARQUE**Maximum de l'inondation :** Oui**Visibilité :** Non**État du repère :** Disparu**Pérennité :** Aucune**Repère calculé :** Non**PHEC :** Non**SOURCE DE REPÉRAGE : - -****Type de repérage :** Non renseigné**Organisme(s) :** Bureau d'études**NIVELLEMENT D'ORIGINE****Méthode :** Non renseigné**Organisme :** Inconnu**Référence nivelée :** Autre type de référence**Système altimétrique :** NGF IGN 1969 (système normal)**Différence entre le niveau d'eau et la référence (en m) :** 0.380 m

Débris dans le grillage apportés par la crue
