Commune : ARTIGAT	Rivière : La Lèze
	Chemin du Comte

Code : GTL_S_5089 Date de mise à jour : 26/10/2017

Code : GTL_R_5982 Date de mise à jour : 12/12/2019

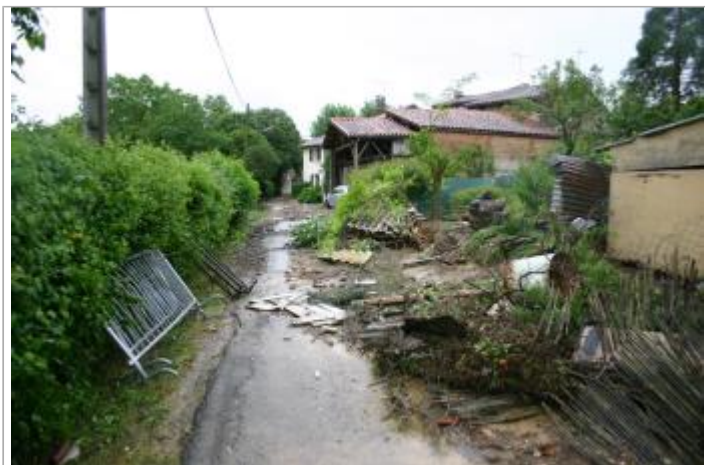
Photo du recensement d'origine. auteur photo : AGERIN

Commentaires : H = 0.80 m / TN

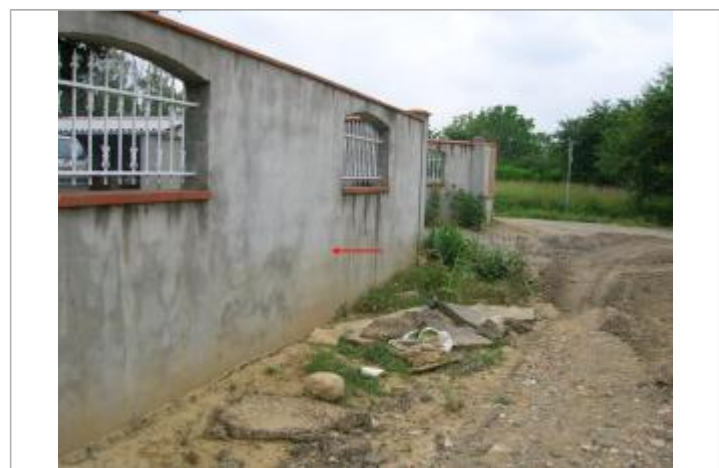
Photo du recensement d'origine. auteur photo : AGERIN

Visibilité : Oui État du repère : Disparu

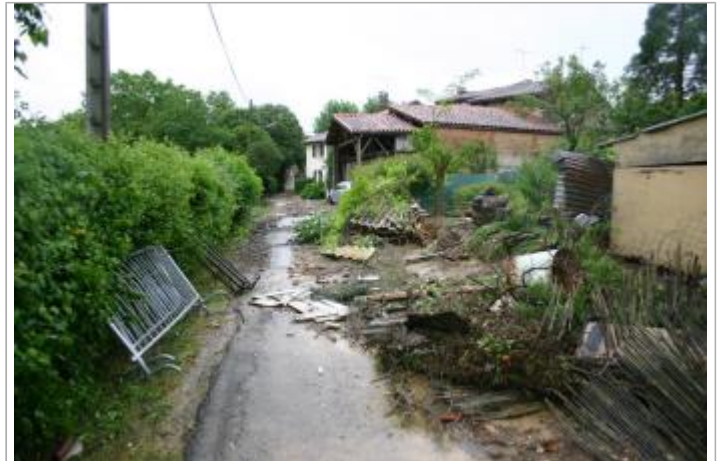
Photo du recensement d'origine. auteur photo : AGERIN

**25 Mai 2007**Altitude calculée de l'eau : **non déterminé**Nature de l'inondation : **Débordement de cours d'eau**Nature du repère : **Non renseigné****Commentaires :** Importants dégâts sur le chemin et sur les propriétés voisines**GÉNÉRAL****Code :** GTL_R_6022**Date de mise à jour :****Auteur :** SPC GTL

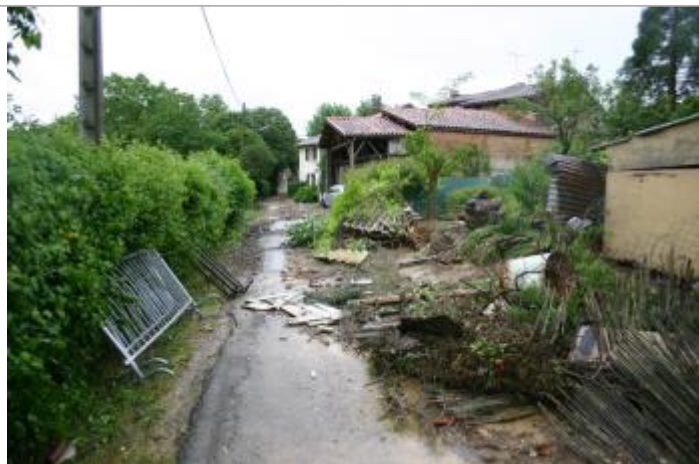
MARQUE**Maximum de l'inondation :** Oui**Visibilité :** Oui**État du repère :** Disparu**Pérennité :** Aucune**Repère calculé :** Non**PHEC :** Oui**SOURCE DE REPÉRAGE : RETOUR D'EXPÉRIENCE DES CRUES DES AFFLUENTS DE LA LÈZE ET DE L'ARIZE LORS DES ÉPISODES ORAGEUX DE MAI ET JUIN 2007 -****Type de repérage :** Campagne de terrain post-inondation**Organisme :** AGERIN**NIVELLEMENT D'ORIGINE****Méthode :** Non renseigné**Organisme :** Inconnu**Référence nivelée :** Autre type de référence**Système altimétrique :** NGF IGN 1969 (système normal)

Photo du recensement d'origine. auteur photo : AGERIN
