Commune : **VIELLE-AURE** | Rivière : **L' Aure**
en amont immédiat du pont de la D 116

GÉNÉRAL
 Unité de gestion : Garonne-Tarn-Lot
 Code : GTL_S_509 Date de mise à jour : 25/08/2016
 Auteur : SPC GTL

GÉNÉRAL
 Code : GTL_R_8277 Date de mise à jour : 17/04/2018
 Auteur : SPC GTL

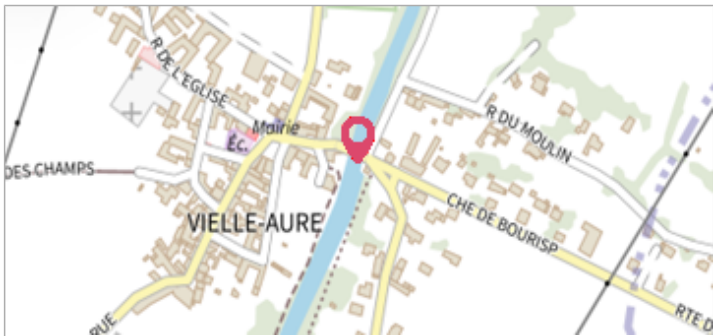
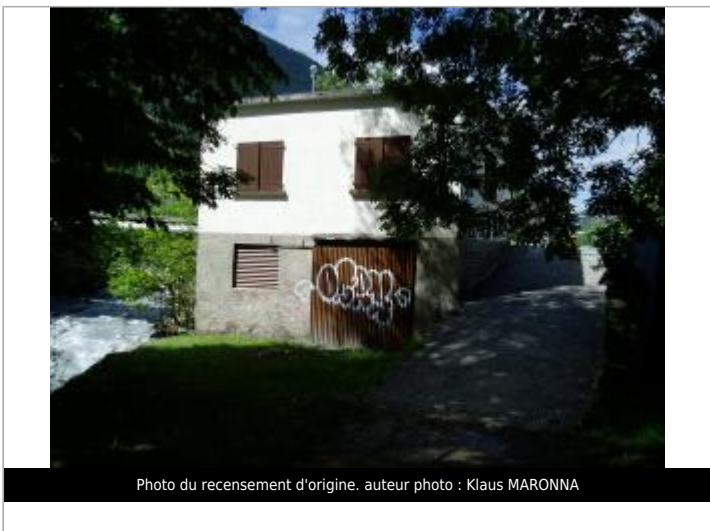
18 juin 2013 Altitude calculée de l'eau : **non déterminé**
 Nature de l'inondation : **Débordement de cours d'eau** Nature du repère : **Laisse d'inondation**

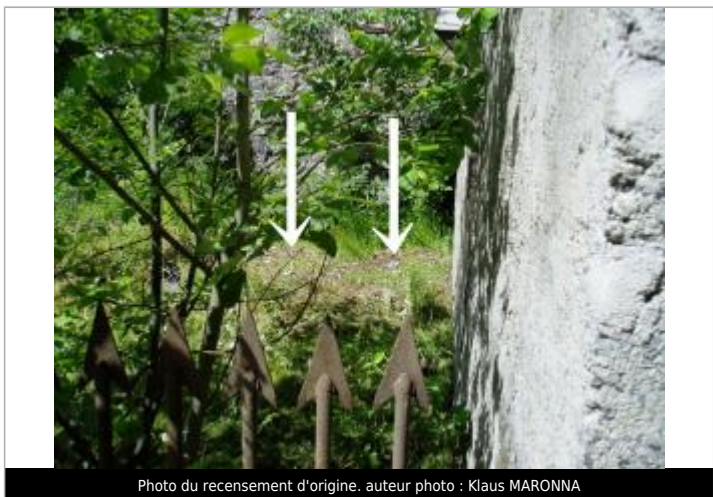
Commentaires : commentaires photo : Zoom sur la laisse.,Vue générale sur une maison- située en amont immédiat du pont. Dans le jardin la crue a déposé une laisse nette qui est uniquement visible sur le zoom.

MARQUE
 Maximum de l'inondation : Oui
 Visibilité : Non État du repère : Disparu
 Pérennité : Aucune Repère calculé : Non
 PHEC : Non
