Commune : **CASTELGINEST**Rivière : **L' HERS****Au pont de la D 14 à Castelginest- face amont.****1** Repère(s) sur le site**GÉNÉRAL****Unité de gestion :** Garonne-Tarn-Lot**Code :** GTL_S_5121**Date de mise à jour :** 05/04/2018**Auteur :** SPC GTL

SOURCE DE REPÉRAGE : LA CRUE DES 10 ET 11/01/2004 DE L'HERS MORT EN AVAL DU PONT DE PÉRIOLE. RECUEIL PHOTOGRAPHIQUE -

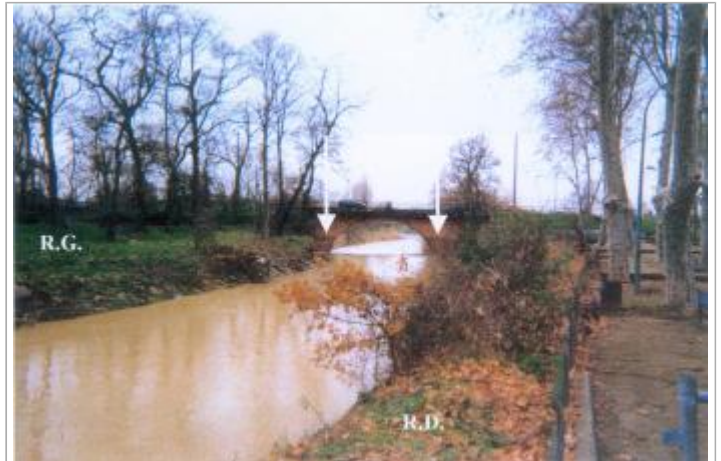
Photo du recensement d'origine. auteur photo : Klaus MARONNA

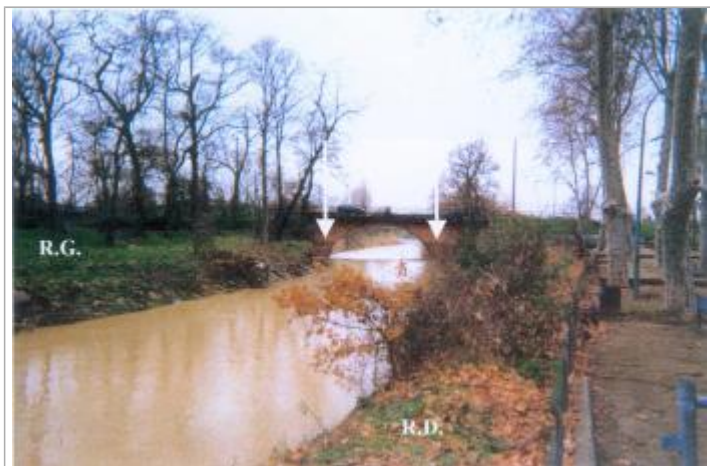
**11 Janvier 2004**Nature de l'inondation : **Débordement de cours d'eau**Altitude calculée de l'eau : **non déterminé**Nature du repère : **Laisse d'inondation**

Commentaires : Vue depuis le boudodrome - vers l'aval et sur le pont de la D 14 où la crue a laissé une trace d'humidité relativement nette (flèches). Sur les deux rives - la crue est restée - à quelques centimètres près - en deçà du seuil d'inondation. Photographie prise le 12/01/2004.

Photo du recensement d'origine. auteur photo : Klaus MARONNA
