Commune : PRADINES

Stade

Rivière : Le Lot

3Repère(s) sur
le site**GÉNÉRAL****Unité de gestion :** Lot**Code :** GTL_S_5176**Auteur :** SPC GTL**Date de mise à jour :** 15/03/2018

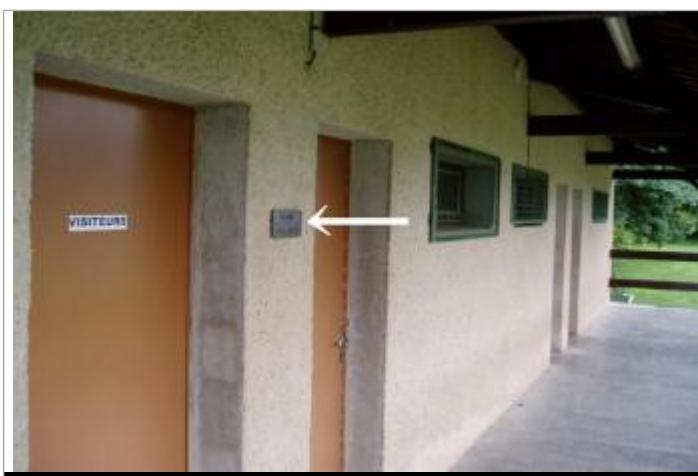
Photo du recensement d'origine. auteur photo : Klaus MARONNA

MARQUE**Maximum de l'inondation :** Oui**Visibilité :** Oui**Pérennité :** Longue**PHEC :** Non**État du repère :** Bon**Repère calculé :** Non**SOURCE DE REPÉRAGE : - -****Type de repérage :** Non renseigné**Organisme :** Bureau d'études**NIVELLEMENT D'ORIGINE****Méthode :** Non renseigné**Organisme :** Inconnu**Commentaires sur le nivelllement :** épaisseur d'eau : 1.62**Référence nivellée :** Marque d'inondation**Système altimétrique :** NGF IGN 1969 (système normal)**Altitude de la référence (en m) :** 113.840 m**Altitude calculée de l'eau (en m) :** 113.84

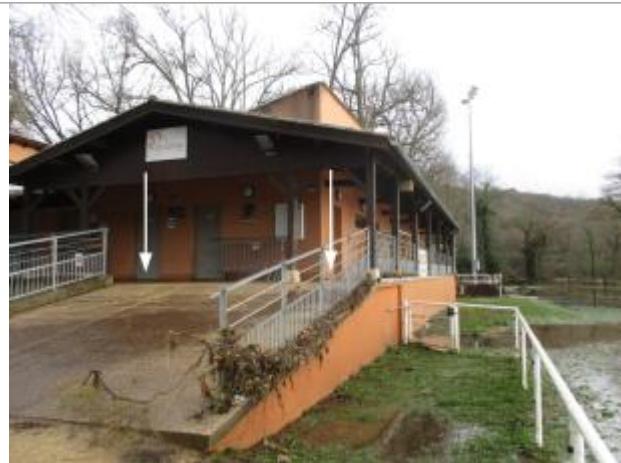
**2 Février 2021**Nature de l'inondation : **Débordement de cours d'eau**Altitude calculée de l'eau : **112.43 m**Nature du repère : **Laisse d'inondation****Commentaires :** La laisse se trouvait 21 cm au-dessus du sol et 1m41 en-dessous du repère de 2003.**GÉNÉRAL****Code :** WEB_R_202103114754**Date de mise à jour :****Auteur :** Éric Valette

MARQUE**Maximum de l'inondation :** Oui**État du repère :** Disparu

SOURCE DE REPÉRAGE : DDT 46 - 04/12/2017**INITIAL - 03/02/2021****Référence nivelée :** Marque d'inondation**Altitude de la référence (en m) :** 112.430 m**Altitude calculée de l'eau (en m) :** 112.43

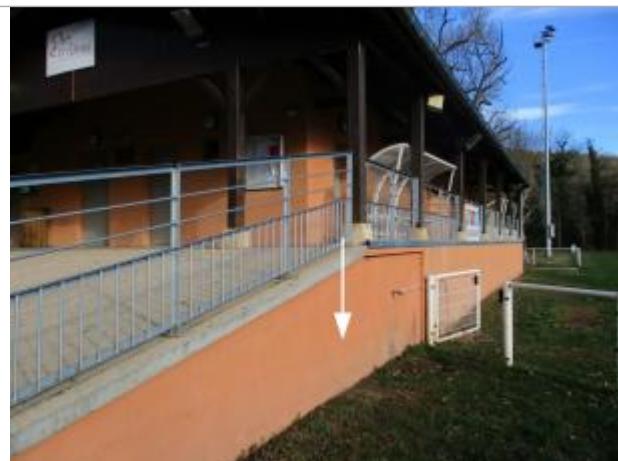
**21 Janvier 2018**Nature de l'inondation : **Débordement de cours d'eau**Altitude calculée de l'eau : **non déterminé**Nature du repère : **Laisse d'inondation****GÉNÉRAL****Code :** WEB_R_202203015112**Date de mise à jour :****Auteur :** Éric Valette

MARQUE**État du repère :** Disparu**SOURCE DE REPÉRAGE : DDT 46 - 04/12/2017****NIVELLEMENT INITIAL****Commentaires sur le nivelllement :** La laisse de crue se trouvait 53 cm au-dessus du sol.**Référence nivélée :** Marque d'inondation
