Commune : **TOULOUSE****pont neuf**Rivière : **La Garonne****1**Repère(s) sur
le site**GÉNÉRAL****Unité de gestion :** Garonne-Tarn-Lot**Code :** GTL_S_5345**Date de mise à jour :** 25/08/2016**Auteur :** SPC GTL

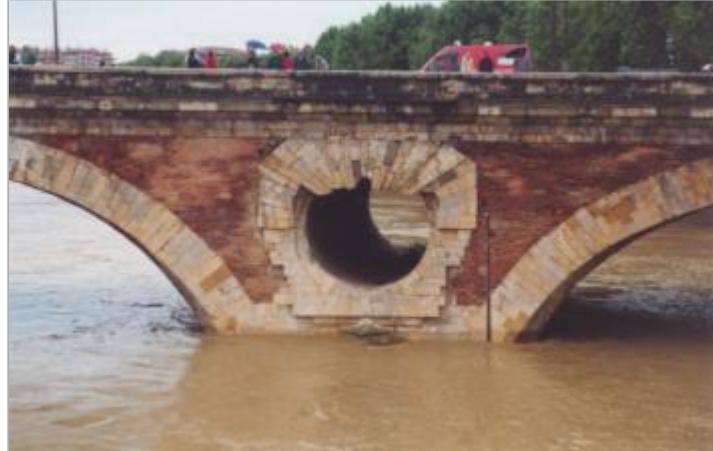
Photo du recensement d'origine. auteur photo : AGERIN

Commentaires : La photographie montre la pile en rive droite du pont neuf - coté amont lors de la crue du 11-12 juin 2000. La photographie a été prise parés une légère décrue visible sur le pont (10 à 20 cm). Il faut noter que l'eau n'arrive pas à hauteur du dégueuloir de la pile appelé "lune".
Source MISE de la Haute Garonne.

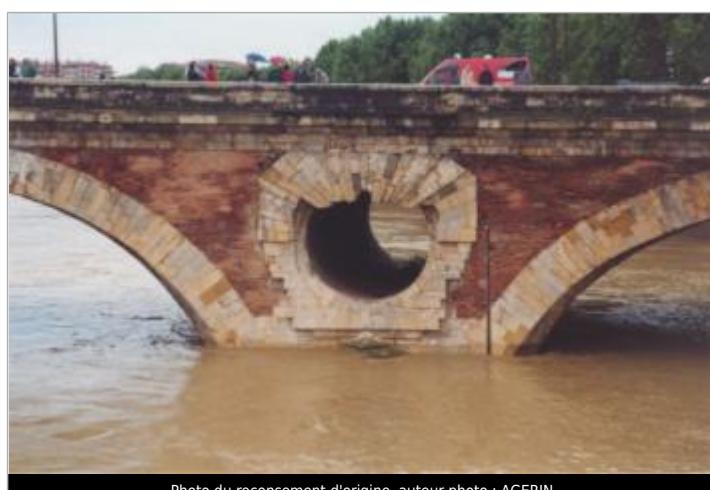
Photo du recensement d'origine. auteur photo : AGERIN
