Commune : **CAHORS**

Rivière : **Le Lot**

Ancienne piscine de "la Croix de Fer"

Code : GTL_S_5430

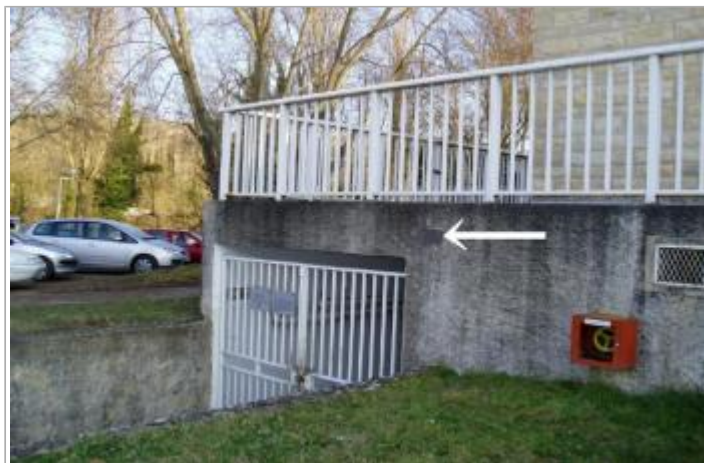
Photo du recensement d'origine. auteur photo : Klaus MARONNA

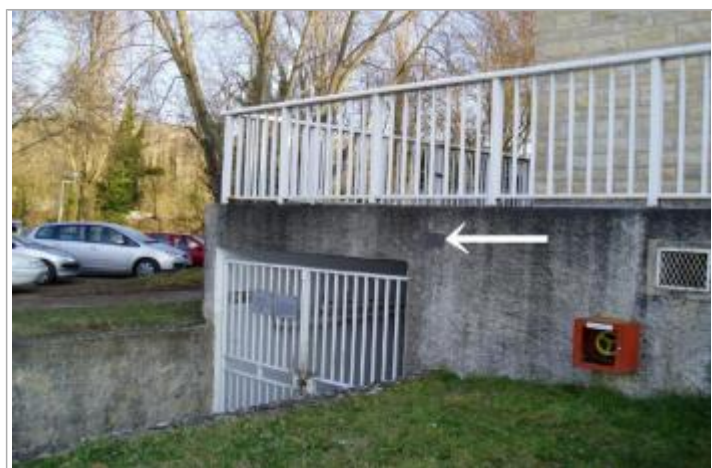
Code : GTL_R_6511

Nature du repère : **Plaque**

Commentaires : le repère est à 0.26m en dessous du niveau de la terrasse

État du repère : Bon

Photo du recensement d'origine. auteur photo : Klaus MARONNA

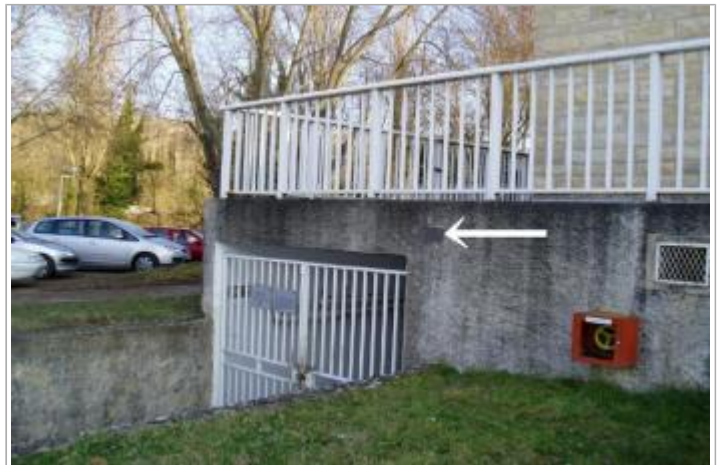
Photo du recensement d'origine. auteur photo : Klaus MARONNA

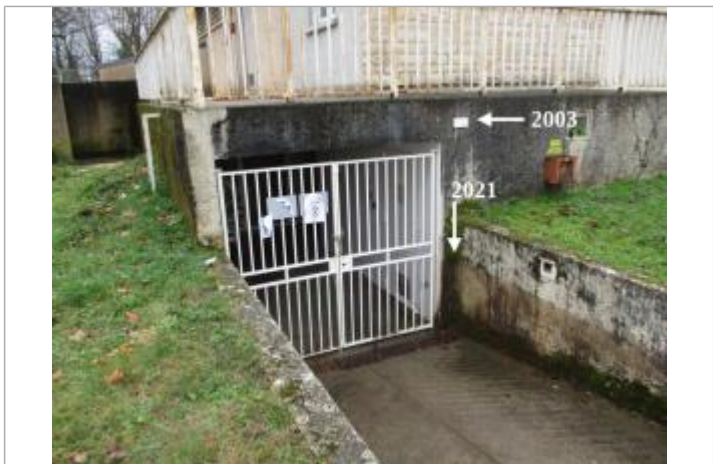
Code : WEB_R_202212061809 Date de mise à jour : 06/12/2022
 Auteur : Éric Valette

Nature de l'inondation : **Débordement de cours d'eau** Nature du repère : **Laisse d'inondation**

Maximum de l'inondation : Oui
 État du repère : Disparu

auteur photo : DDT46

Commentaires sur le nivellement : La laisse de crue se trouvait 92 cm au-dessus du sol.
