Commune : CAHORS

Rivière : Le ruisseau du Bartassec

ZA entrée Sud de Cahors: ATRIUM entrée du souterrain**2**

GÉNÉRAL**Unité de gestion :** Lot**Code :** GTL_S_5468**Auteur :** SPC GTL**Date de mise à jour :** 19/11/2025

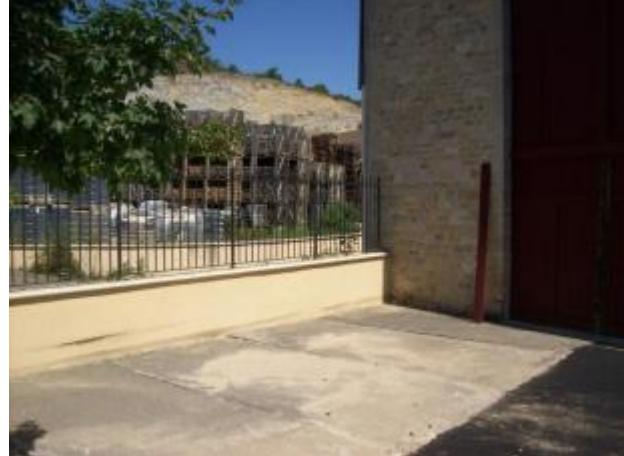
Photo du recensement d'origine. auteur photo : CACG

Commentaires : laisses de crue sur le muret bordant l'entrée du souterrain en amont du grand porche: - à l'angle amont en RG de l'entrée du souterrain: +0.3 m/dalle béton - à 2.7 m de l'angle amont RG du bâtiment: +0.34 m/dalle - commentaires photo : Laisse de crue sur le muret devant ATRIUM: vue amont -> aval - Laisse de crue sur le muret à +0.3 m/ dalle béton - Bitume détruit par la crue devant ATRIUM (RD) - RD du muret devant ATRIUM: bitume détruit par la crue

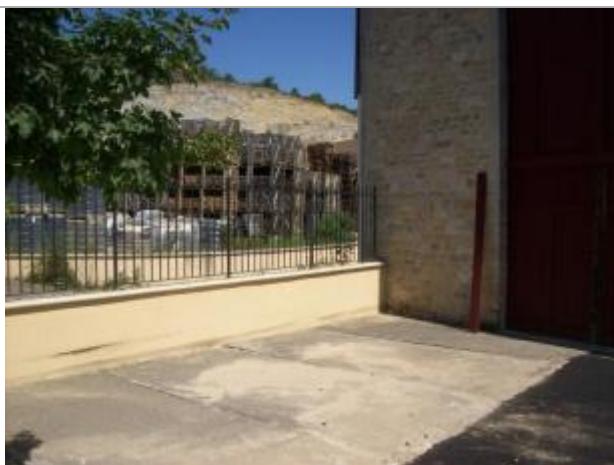
Photo du recensement d'origine. auteur photo : CACG

MARQUE**Maximum de l'inondation :** Oui**Visibilité :** Non**Pérennité :** Aucune**PHEC :** Non**État du repère :** Disparu**Repère calculé :** Non**SOURCE DE REPÉRAGE : - -****Type de repérage :** Non renseigné**Organisme :** CACG**NIVELLEMENT D'ORIGINE****Méthode :** Non renseigné**Organisme :** Inconnu**Référence nivélée :** Autre type de référence**Système altimétrique :** NGF IGN 1969 (système normal)**Différence entre le niveau d'eau et la référence (en m) :** 0.300 m

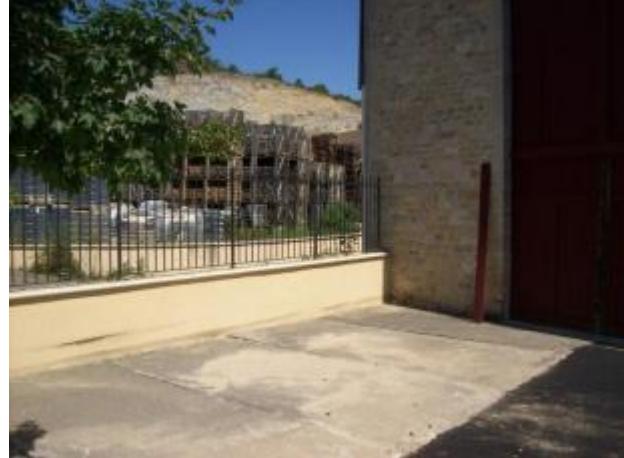
Photo du recensement d'origine, auteur photo : CACG

**22 juin 2023**Nature de l'inondation : **Débordement de cours d'eau**Nature du repère : **Laisse d'inondation****GÉNÉRAL****Code :** WEB_R_202511194658**Date de mise à jour :****Auteur :** Éric Valette

MARQUE**Maximum de l'inondation :** Oui**État du repère :** Disparu
