Commune : **ALBIAS**

Rivière : **L' Aveyron**

## Moulin de Albias.

**Code :** GTL\_S\_5481

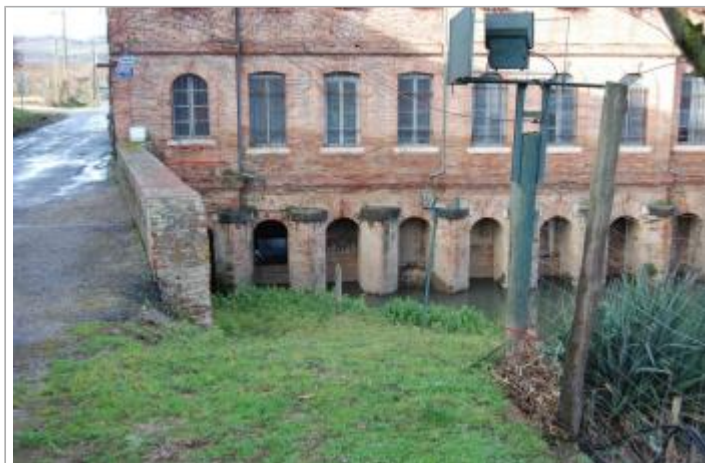
Photo du recensement d'origine. auteur photo : GEOSPHAIR

**Commentaires :** Vue sur la face amont du moulin où la crue a laissé une trace d'humidité peu nette (flèche blanche), à environ 1.25m en dessous du repère de la crue de mars 1930 (flèche noire).

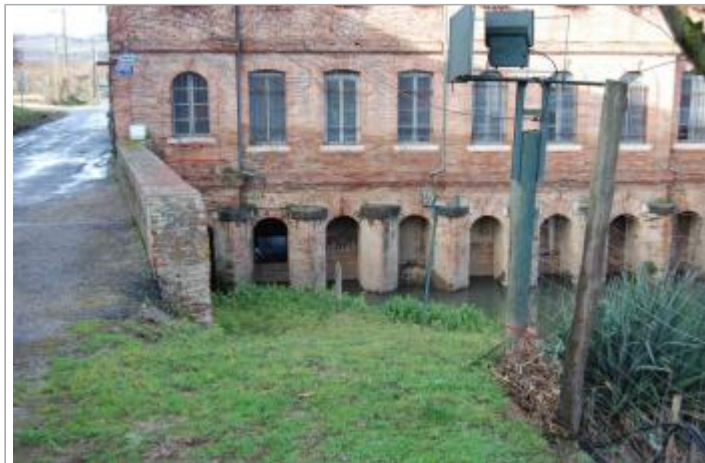
Photo du recensement d'origine. auteur photo : GEOSPHAIR

**Commentaires :** Vue sur la face amont du moulin où la crue a laissé une trace d'humidité peu nette (flèche blanche) - à environ 1.25m en dessous du repère de la crue de mars 1930 (flèche noire).

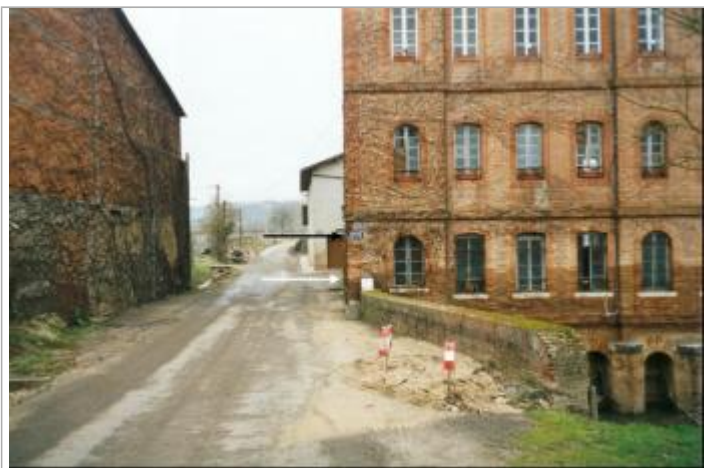
Photo du recensement d'origine. auteur photo : Klaus MARONNA

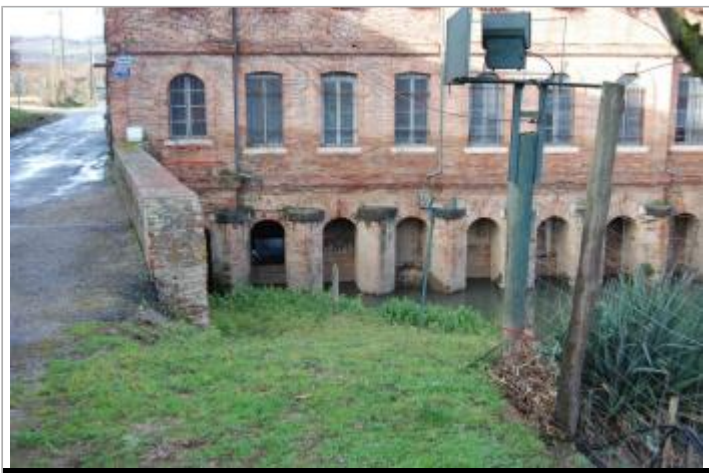
Photo du recensement d'origine. auteur photo : GEOSPHAIR

**3 mars 1930**      Altitude calculée de l'eau : **87.6 m**

Commentaires : cf ref 9
